Kahramanmaraş Depremleri (6 Şubat 2023) Sonrası Hatay İlindeki Yapıların Hasar Durumlarının Değerlendirilmesi

Ahmet Ferdi Şenol^{1*}

¹İnşaat Mühendisliği Bölümü / Mühendislik Fakültesi, Bilecik Şeyh Edebali Üniversitesi, Türkiye

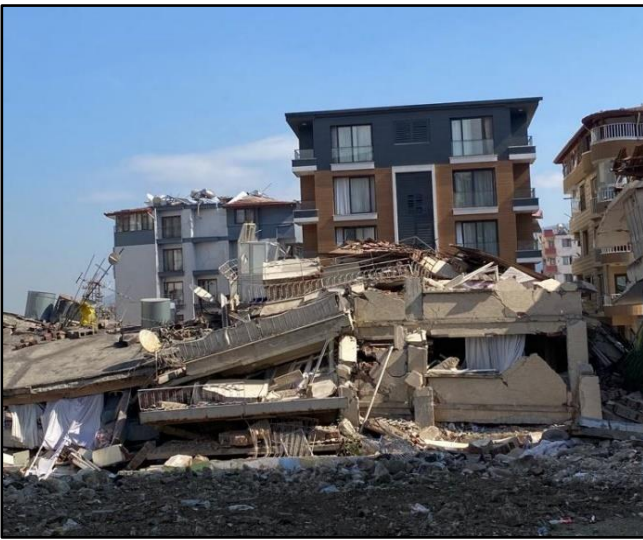
Şekil 1. Bina katlarının çökmesi (Antakya, Fotoğraf; A.Ferdi Şenol).

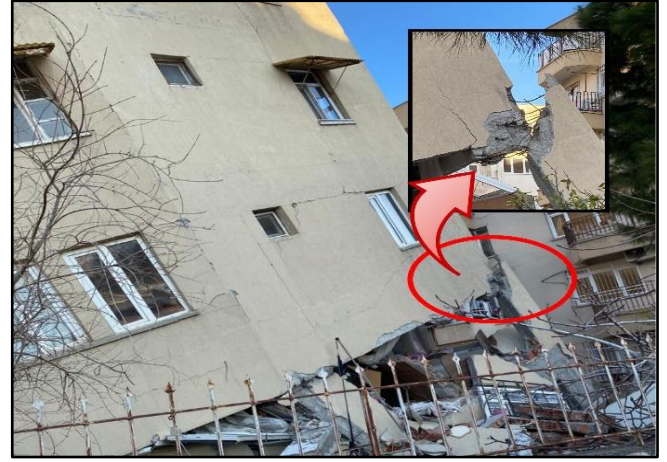
Şekil 2. Bina taşıyıcı sistemindeki ayrılma ve kopmalar (İskenderun, Fotoğraf; A.Ferdi Şenol).

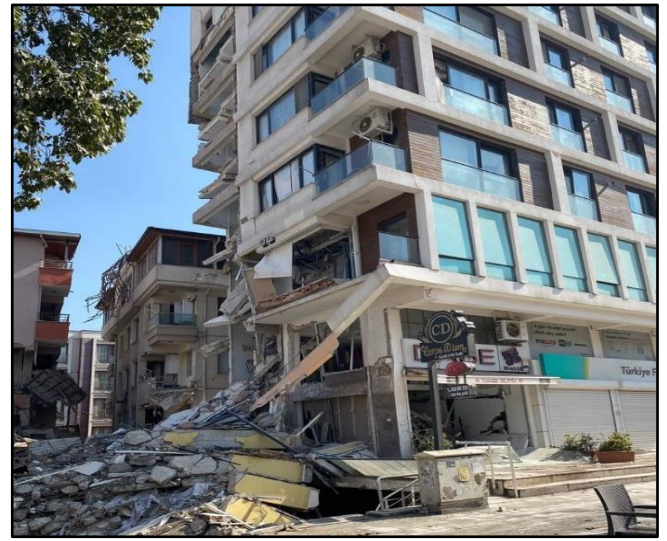
Şekil 3. Bina taşıyıcı sistemindeki yapı elemanlarında ayrılma. (Antakya, Fotoğraf; A.Ferdi Şenol).

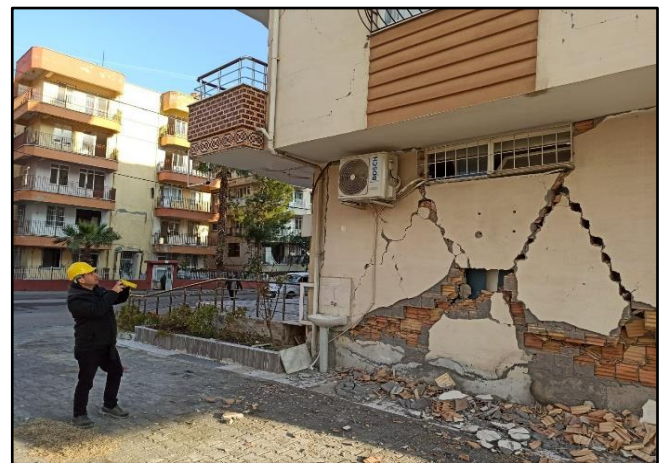
Bu çalışmada, 20-23 Şubat 2023 tarihlerinde, Hatay ili Antakya ve İskenderun ilçelerinde hasar tespit çalışmalarında bulunularak, bölgedeki yapılar; yapısal düzensizlikler, kullanılan malzemeler ve deprem kuvvetlerinin etkisi bakımından yerinde incelenmiştir. Yapılan inceleme sonucunda, deprem kuvvetleri; binaların temelden devrilmesine, olduğu yerde kat kat çökmesine (Şekil 1), bazı taşıyıcı sistemlerinin ayrılmasına (Şekil 2,3) ve binaların yan yatmasına, bina taşıyıcı yapı elemanlarında kesme çatlaklarına, dolgu duvarlarda kesme kuvvetlerin etkisi ile yer yer çatlaklara ve göçmelere (Şekil 4) sebep olduğu gözlemlenmiştir.

Şekil 4. Dolgu duvarlarda kesme çatlakları ve tuğlaların ezilmesi. (İskenderun, Fotoğraf; A.Ferdi Şenol).

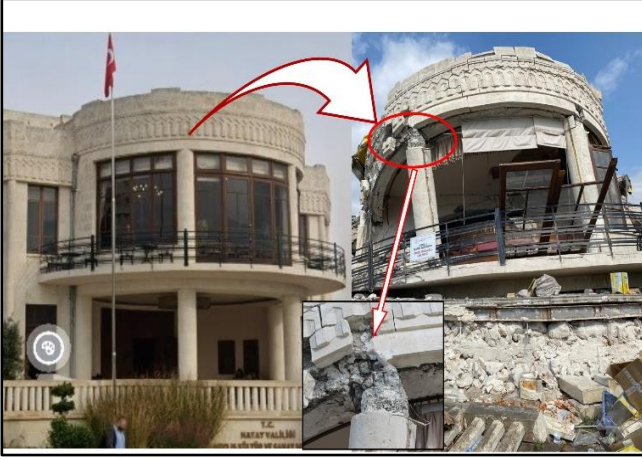
bazıları; Hatay ili Antakya merkezinde bulunan ve 1927 yılında yapılmış Hatay Meclis ve Kültür Sanat Merkezi (Şekil 5) ile 1950 yılından bu yana merkez şube olarak kullanılan postane binasıdır (Şekil 6).

Şekil 5. Hatay Meclis ve Kültür Sanat Merkezi yapısında meydana gelen hasar öncesi ve sonrası (Antakya, Fotoğraf: A.Ferdi Şenol).

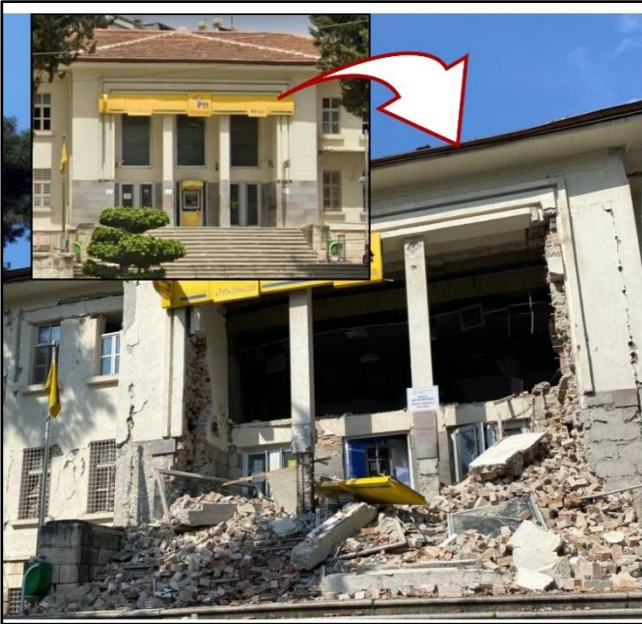
Şekil 6. Antakya'nın tarihi postanesinde meydana gelen hasar öncesi ve sonrası (Antakya, Fotoğraf: A.Ferdi Şenol).

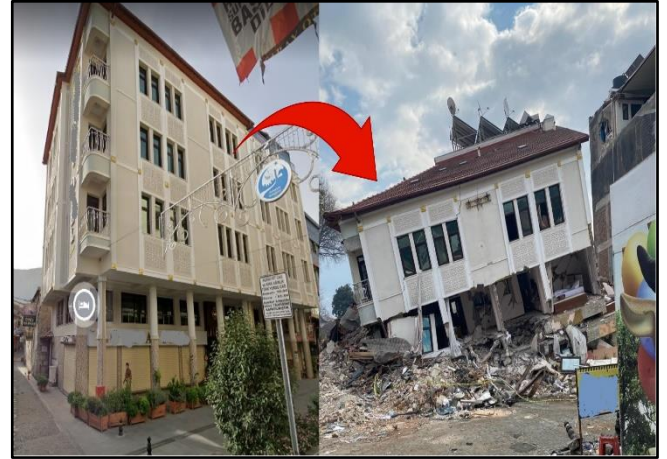
Ticari mağazaların bulunduğu zemin katlar genellikle tuğla dolgu duvarlar yerine cam pencereler ile çevriliyken, bu katların üstündeki kolonların çevresi, bölme duvarlarla örülmüştür. Bu durum yumuşak kat mekanizmasına neden olarak, binadaki zemin katlarının göçmesine neden olabilmektedir (Şekil 7 ve 8).

Şekil 7. Yumuşak kat etkisi ile göçme hasarı öncesi ve sonrası. (Antakya, Fotoğraf; A.Ferdi Şenol).

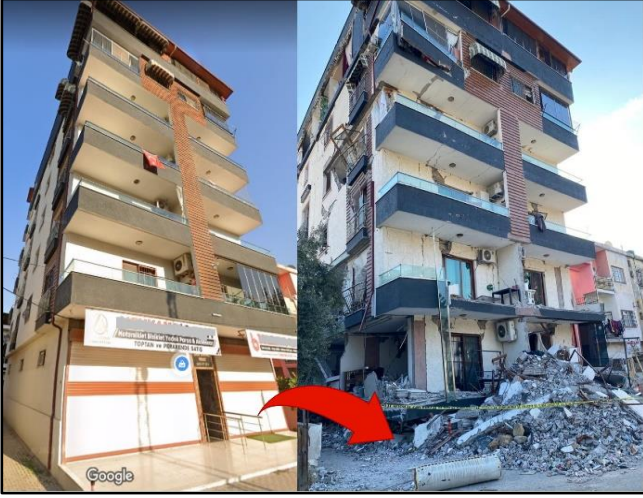
Şekil 8. Yumuşak kat etkisi ile zemin kattaki göçme öncesi ve sonrası (İskenderun, Fotoğraf; A.Ferdi Şenol).

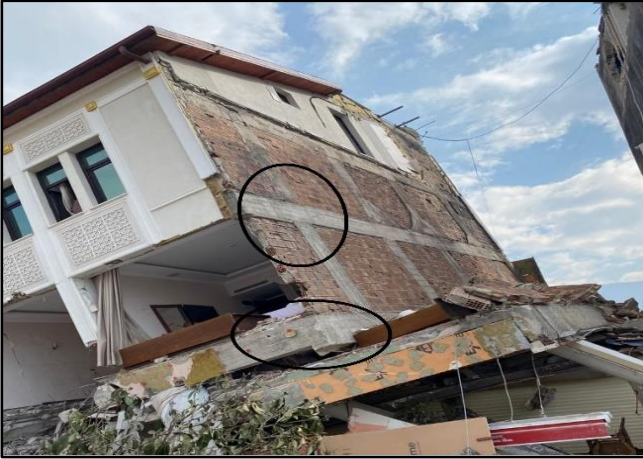
Antakya merkezinde az katlı (1-5 arası) olup da yıkılan binaların bazılarında güçlü kiriş-zayıf kolon ilişkisinin bulunduğu gözlemlenmiştir (Şekil 9). Böyle yapılarıdaki güçlü kirişler, dinamik yüklerin oluşturduğu momentlere, zayıf kolonlara göre daha fazla direnç gösterirler. Böylece kirişler elastik davranış gösterirken kolonlarda kesme etkisi oluşarak kırılma oluşur.

Şekil 9. Güçlü kiriş-zayıf kolon etkisi (Antakya, Fotoğraf; A.Ferdi Şenol).

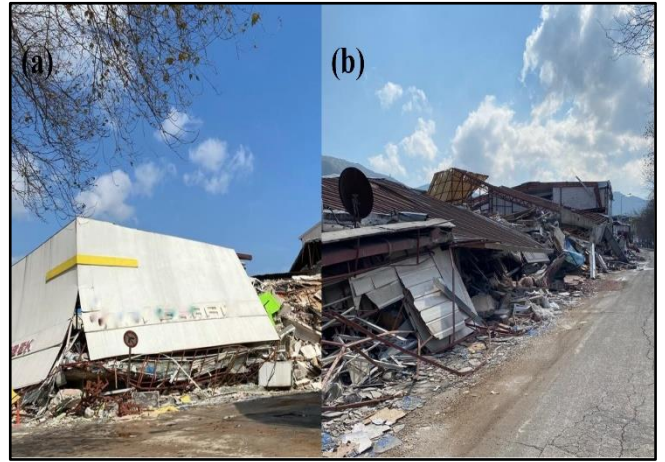
Antakya merkezindeki nüfusun yoğun olduğu yerlerde, az katlı ticari ve konut amaçlı yapılar bulunmaktadır. Bu yapıların olduğu sokaklarda, bitişik nizam binaların (Şekil 10a ve 10b) çoğunlukta olduğu ve inşalarından sonra da teras veya çatı katı ile yükseltildiği gözlemlenmiştir. Bu tür binaların kısmen veya tamamen çökmesi durumunda, kendilerine bitişik durumda olan komşu yığma binaların üzerine düşmeleri sonrasında da hasar miktarları artmıştır.

Şekil 10. Bitişik nizam etkisi (Antakya, Fotoğraf; A. Ferdi Şenol).

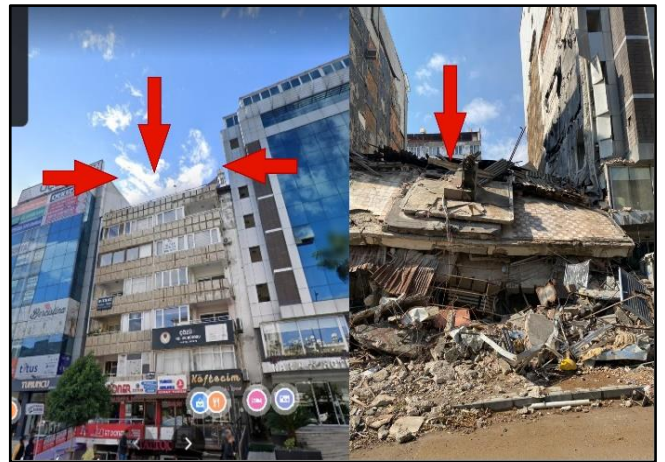
Bitişik nizam olarak inşa edilen binaların bir veya iki yüzü birbirine temas halindedir. Deprem kuvvetlerinin etkisi ile bitişik nizamdaki binalar birbirine vurarak çekiçleme etkisi oluştururlar. Binaların katları aynı seviyede değilse bu çarpma etkileri daha yüksek oluşarak, binaların yıkımına sebep olabilirler. Benzer bir etki, Şekil 11'de gösterilen binalarda gözlemlenmiştir.

Şekil 11. Bitişik nizam etkisi ile hasar öncesi ve sonrası (Antakya, Fotoğraf; A. Ferdi Şenol).

- Fay hatlarının bulunduğu şehirlerde inşa edilecek binalarda; zayıf ve yumuşak kat, kısa kolon, taşıyıcı eleman süreksizlikleri ve büyük konsollar gibi binaların ağır hasar almasına ve yıkılmasına neden olabilecek yapısal düzensizliklerden kaçınılmalıdır. Ayrıca, komşu binalar arasında yönetmeliklere uygun boşluklar bırakılmalı, komşu katların mümkün olduğunca aynı kotta oluşturularak, çekiçleme etkileri önlenmelidir.

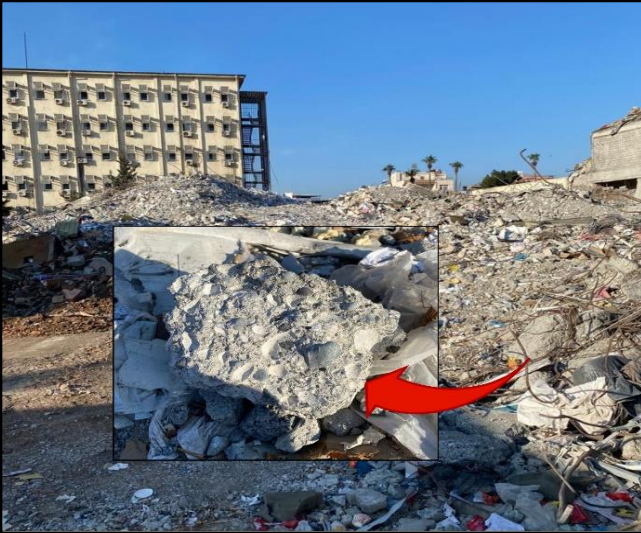
Yapılarda kullanılan betonun dayanımı ve dayanıklılığı binaların deprem performansı için önemli bir etkidir. Ağır hasar alan betonarme binaların çoğunluğunda kullanılan el yapımı betonlarda; zayıf dere agregalarının bulunduğu, maksimum agrega çaplarının yer yer 50 mm üstünde (pas paylarının üstünde) olduğu, granülometrisi bozuk (Şekil 12) agregalardan oluştuğu, yetersiz dozajda çimento kullanıldığı, homojen karışımların oluşturulmadığı ve taze beton yerleştirilirken işçiler tarafından vibratör kullanılmamasından kaynaklı beton boşluklarının oluştuğu gözlemlenmiştir. Özellikle hazır beton kullanılmayan ve yıkılan betonarme binalarda kullanılan beton agregaları, TS 500 [5] standartlarında belirtilen kabul edilebilir çaplara uygun değildir. Bunlarla birlikte betonun yerleştirilmesinden sonra hava koşullarına dikkat edilmeden yetersiz beton kürü uygulanması ve işlenebilirliğin artırılması için yüksek su/çimento oranı kullanılmış olabileceği de betonun dayanımını düşüren etkenler arasında değerlendirilmiştir.

Şekil 12. Beton karışımında uygun olmayan agrega kullanımı (İskenderun, Fotoğraf; A. Ferdi Şenol).

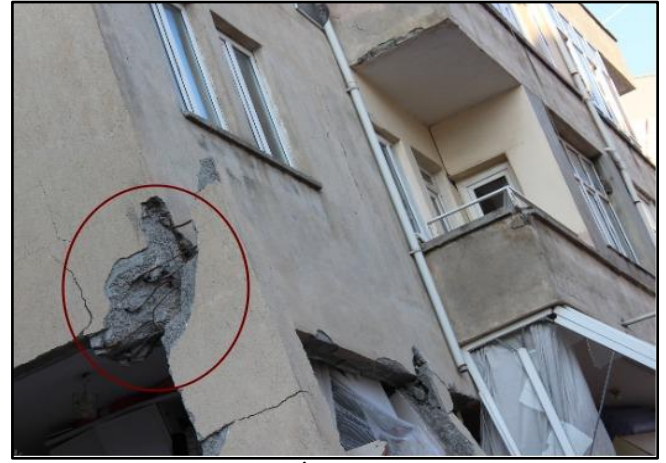
Günümüze kadar uygulanan tüm Türkiye Deprem Yönetmeliklerinde belirtildiği üzere, betonarme yapılardaki her bir kolonun alt ve üst uçlarında özel sarılma bölgeleri oluşturulması gerektiği ve bu bölgelerdeki etriyelerin sık aralıklarla yerleştirilerek, etriye kancalarının 135°'lik açılar ile bükülmesi gerektiği bilinmektedir. Ancak hasarlı binalarda yapılan gözlemlerde; ağır hasar alan ve yıkılan binaların çoğunluğunda bu kurallara riayet edilmediği, sarılma bölgelerinde etriye sıklaştırmasının yapılmadığı (Şekil 13) ve özellikle etriye kancalarının 90° ile büküldüğü gözlemlenmiştir.

Şekil 13. Etriye eksikliği (İskenderun, Fotoğraf; A. Ferdi Şenol).

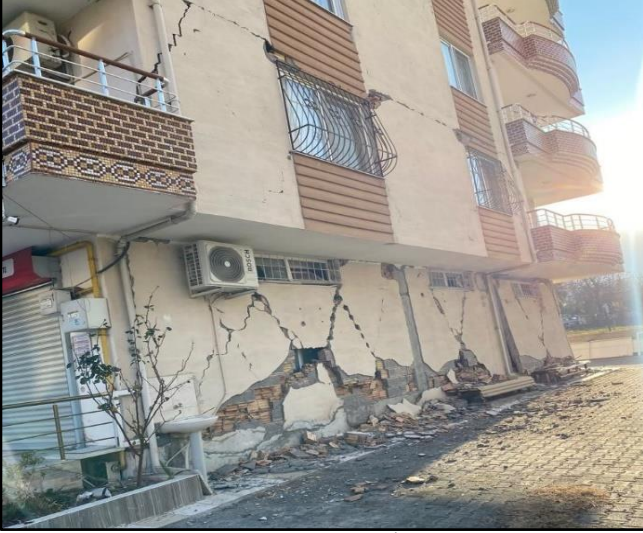
Bazı betonarme yapılarda taşıyıcı sistemlerde hasar oluşmamasına rağmen, yük taşıma görevi bulunmayan duvarlarda deprem etkisi ile birlikte büyük hasarlar oluşmuştur. Binaların dış duvarlarında çift sıra olarak bulunan tuğlalar arasında onları bir arada tutacak donatı, hasır gibi elemanlar olmamasından dolayı genellikle her iki ana doğrultuda diyagonal çatlaklar şeklinde veya oluşan kırılmalar sonucunda duvar hasarlarının oluştuğu tespit edilmiştir (Şekil 14).

Şekil 14. Dolgu duvar hasarları (İskenderun, Fotoğraf; A.Ferdi Şenol).
