## Kahramanmaraş Pazarcık ve Elbistan Depremleri Sonrası Hasarlı Yapıların Malzeme Kalitesi ve Uygulama Hatalarının Değerlendirilmesi

Ahmet Yavuz ŞAHİN<sup>1\*</sup>

<sup>1</sup>İnşaat Teknolojisi / Gelişim Meslek Yüksekokulu, İstanbul Gelişim Üniversitesi, Türkiye

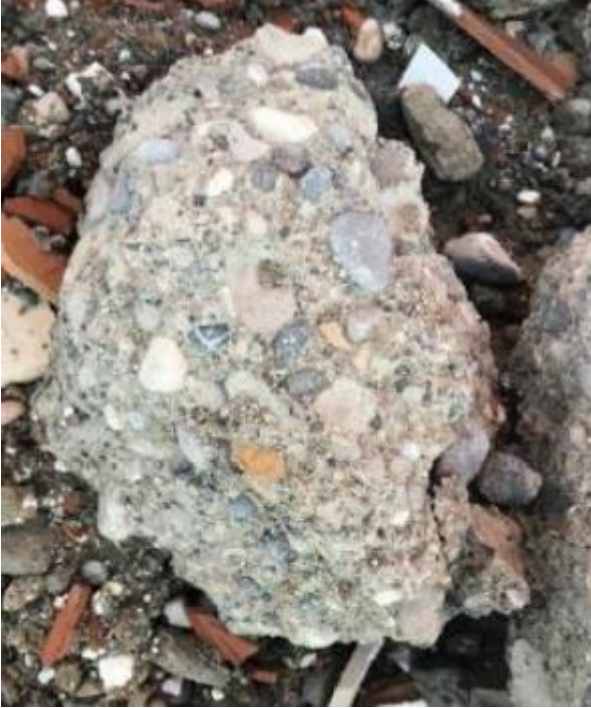
pürüzsüz yüzeyinden dolayı beton içerisinde hamur fazı ile aderansı zayıf olmaktadır. Böylece; yük altında betonun bütünlüğünün sağlanamamasına, bu agregaların kolaylıkla hamur fazından ayrılıp betonun dağılmasına ve parçalanmasına sebep olmuştur [11]. Şekil 4. Şekil 5. Şekil 6. 'da deprem bölgesinde 2000 yılı öncesi birçok yapıda aderansını kaybetmiş ve ayrılmış agregaların görüldüğü beton yüzeylerinin görüntüleri verilmiştir .

Şekil 4. Malzeme Kaynaklı Hasarlar – Beton

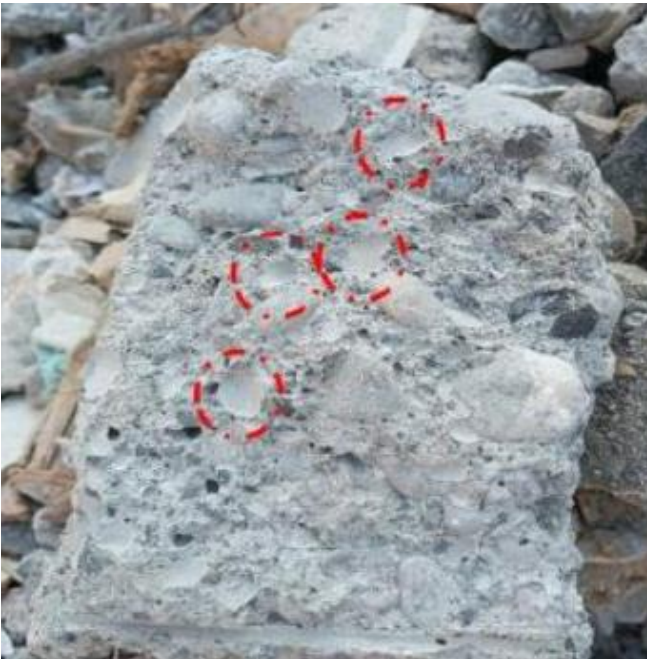
Şekil 5. Malzeme Kaynaklı Hasarlar – Beton

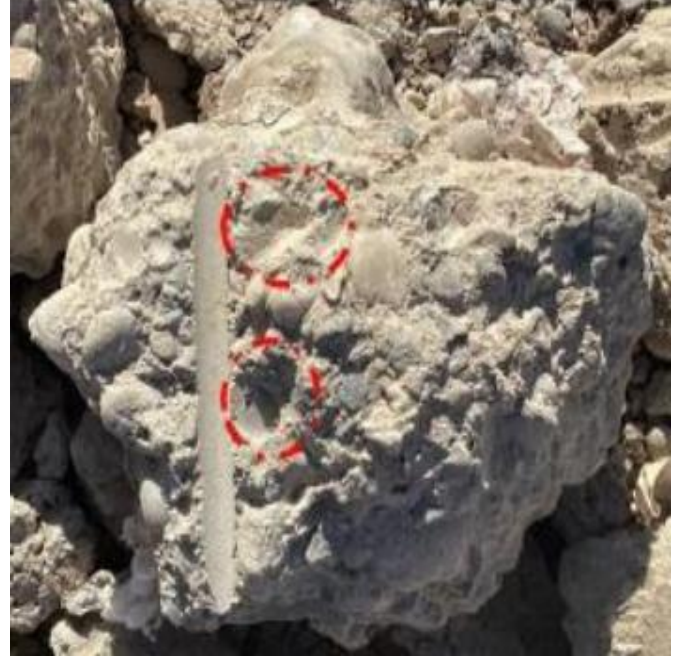
Şekil 6. Malzeme Kaynaklı Hasarlar – Beton

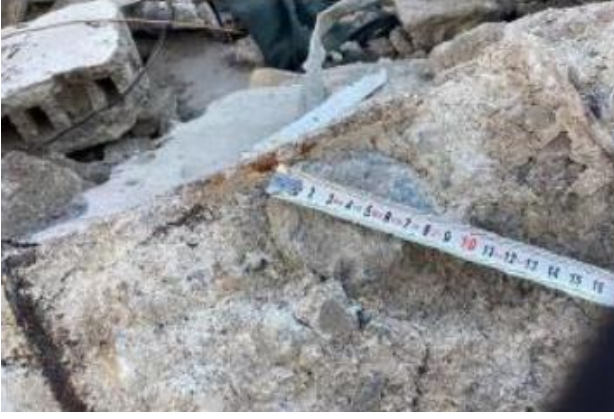
Bu tip agrega içeren betonların büyük çoğunluğunda maksimum agrega tane boyutunun 7-8 cm kadar olduğu görülmektedir [10, 11]. Agregada gradasyonunun uygunsuzluğuna da bağlı olarak böyle büyük agregalarının betonda bulunması birim hacimde bağlayıcının (çimento) az olmasına sebep olmaktadır [11]. Böylece betonun iskeletini oluşturan agregaları kaplamak ve bir arada tutmak için yeterli çimento hamuru bulunmamakta ve betonun dağılması ile sonuçlanmaktadır. Ayrıca bu büyük agregaların donatılar arasında girerek betonun kalıpta altlara doğru akışını engellediği görülmektedir. Böylece beton donatıların etrafını tam olarak sarmamakta ve donatı-beton aderans problemleri meydana gelmektedir. Bu durum deprem etkisi altında beton kesitinin kolaylıkla dağılması ile sonuçlanmaktadır. Şekil 7 ve Şekil 8'de bu duruma örnekler gösterilmektedir.

Şekil 7. Malzeme Kaynaklı Hasarlar – Beton

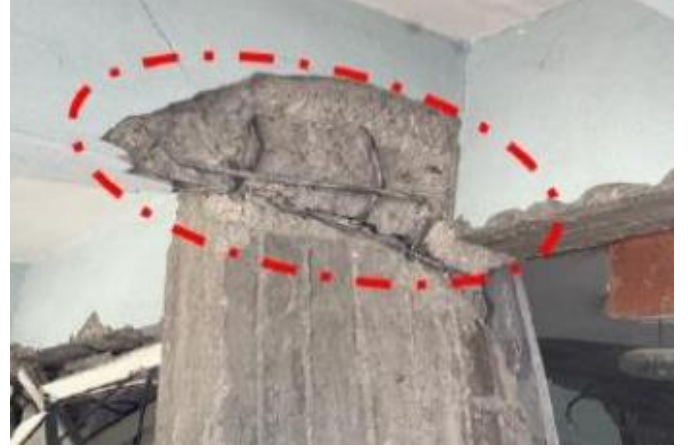
Şekil 9. Malzeme Kaynaklı Hasarlar – Donatı

Deprem bölgesindeki eski binalarda (2000 yılı öncesi) çoğunlukla düz yüzeyli ve nervürlü donatı birlikte kullanılmıştır [7,10]. Düz yüzeyli donatıların beton ile aderansı nervürlü donatılara kıyasla zayıf olduğundan, deprem esnasında donatı betondan sıyrılmıştır. Şekillerde söz konusu bu donatı sıyrılmaları ve düz yüzeyli donatı-beton aderansının yetersizliğine bağlı olarak betonun donatı etrafından dökülmesi sahada gözlemlenmiştir. Ayrıca beton kalitesinin düşük olması bu durumu etkilemektedir. Betonda yetersiz bağlayıcının bulunması buna bağlı olarak dayanım ve durabilite performanslarının düşük olmasından dolayı betonun donatı ile aderansı tam olarak sağlanamamaktadır. Böylece deprem etkileri altında beton kolaylıkla dökülmek suretiyle donatının etrafından ayrılmakta ve parçalanmaktadır. Bu durum sadece düz yüzeyli donatı bulunan yapılarda değil beton kalitesi düşük nervürlü donatı içeren yapılarda da görülmüştür.

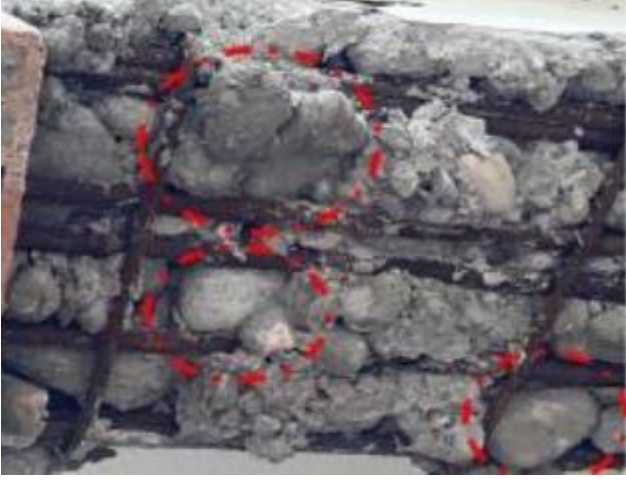
Şekil 8. Malzeme Kaynaklı Hasarlar – Beton

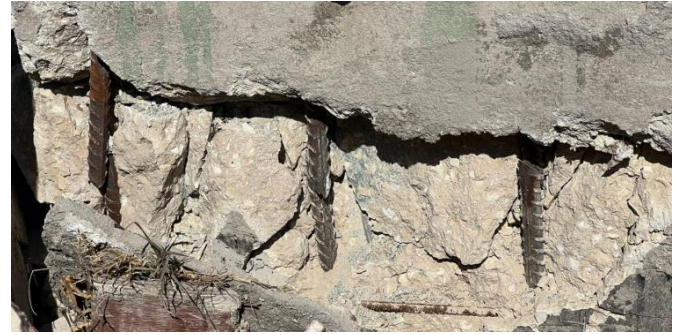
Şekil 10. Malzeme Kaynaklı Hasarlar – Donatı

Donatı çeliğinde karbon oranı arttıkça kırılma çabukluğu artışı göstermektedir. Şekil 10.'da karbon oranı yüksek olan donatının akma sınırına ulaşmadan koptuğu görülmektedir.

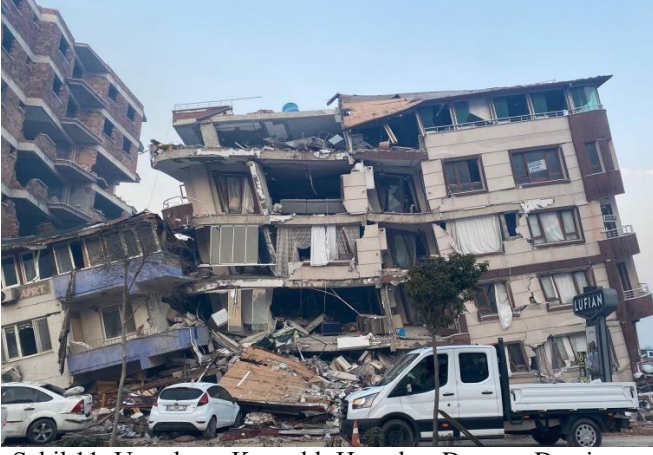
Şekil 11. Uygulama Kaynaklı Hasarlar- Deprem Derzi

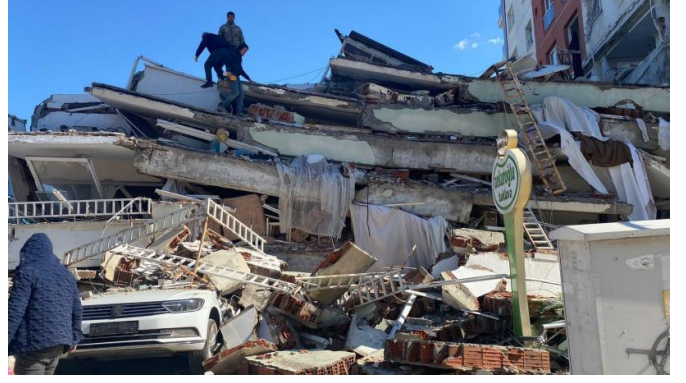
Şekil 13. Uygulama Kaynaklı Hasarlar- Zayıf Kolon Güçlü Kiriş Problemi

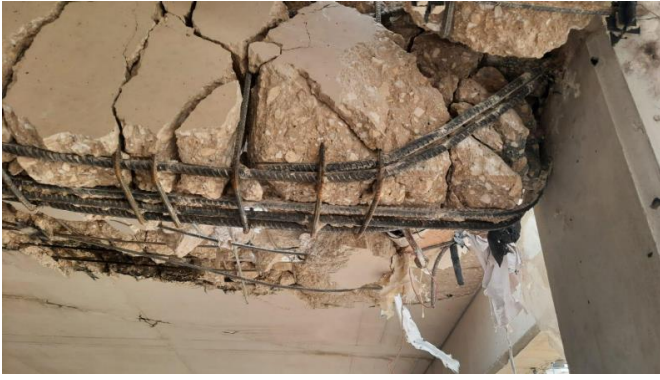
Şekil 12. Uygulama Kaynaklı Hasarlar- Kolon Kiriş Birleşimi

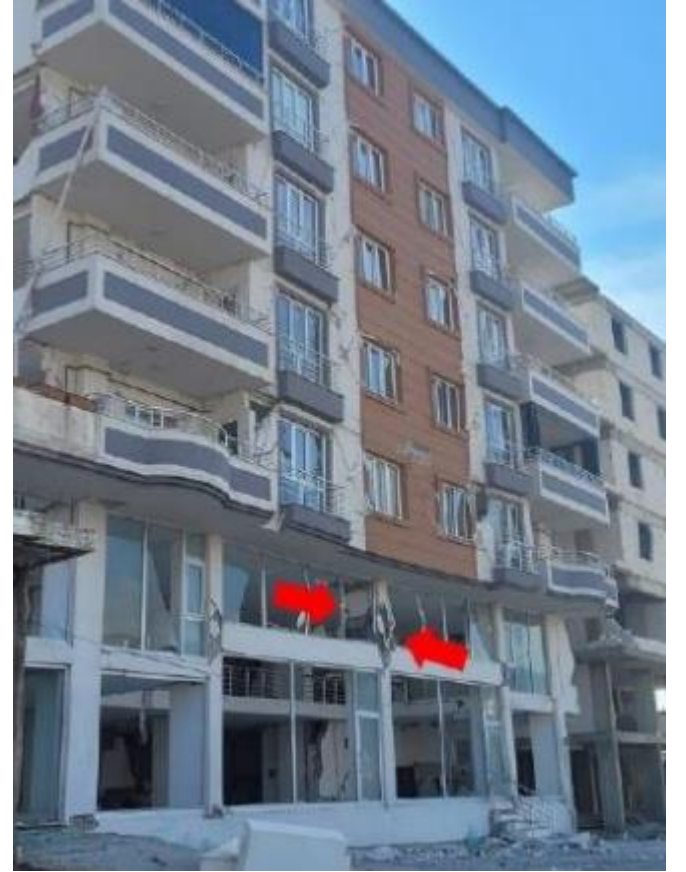
Şekil 14. Uygulama Kaynaklı Hasarlar- Kısa Kolon

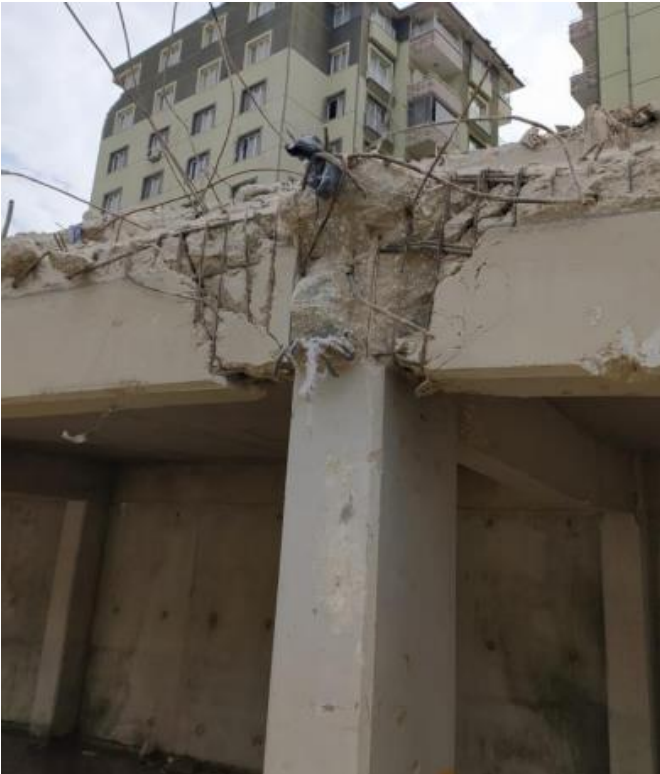
Şekil 13. Uygulama Kaynaklı Hasarlar- Kolon Kiriş Birleşimi

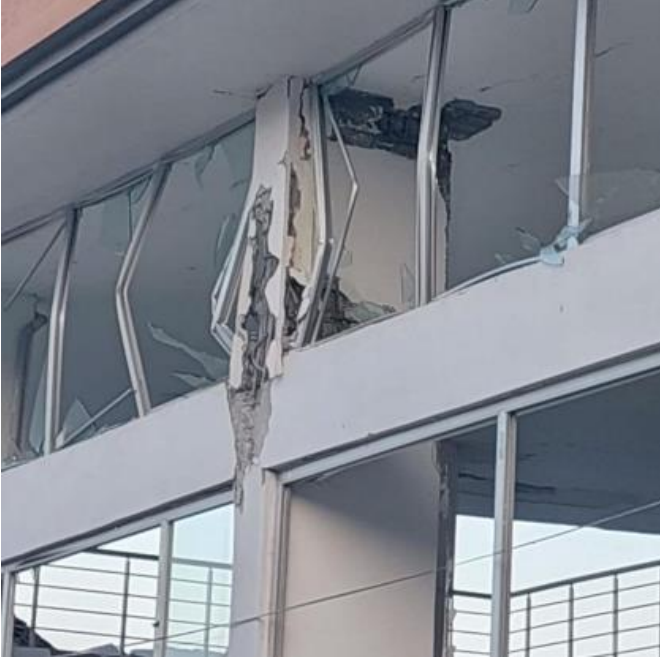
Şekil 15. Uygulama Kaynaklı Hasarlar- Kısa Kolon

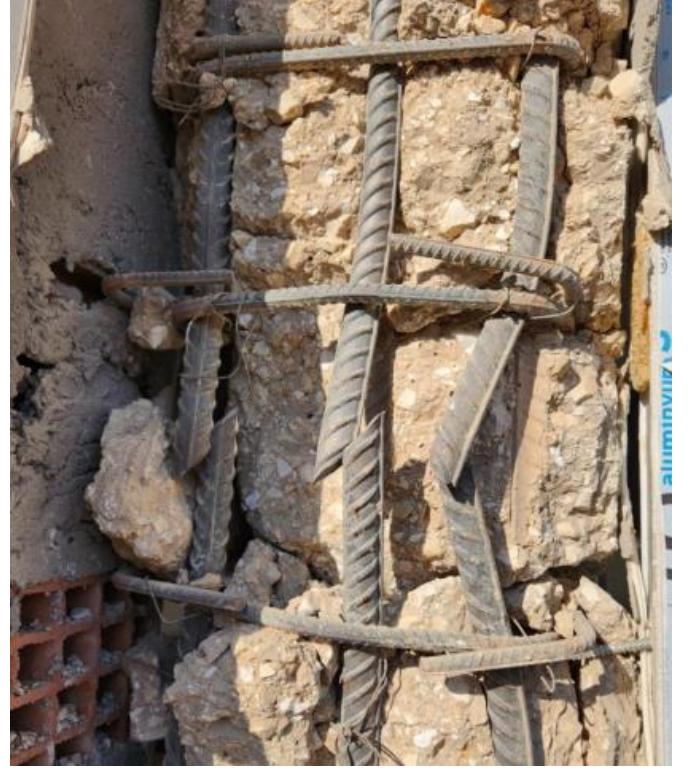
Şekil 16. Uygulama Kaynaklı Hasarlar- Etriyelerin 90 derece bağlanması ve düşük kaliteli donatı (karbon oranı yüksek)

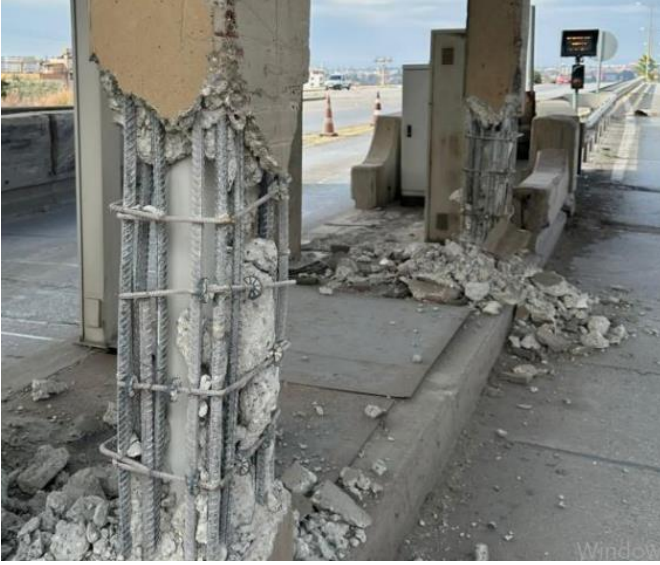
Şekil 16. Uygulama Kaynaklı Hasarlar- Etriyelerin 90 derece bağlanması
