## 06 Şubat 2023 Kahramanmaraş Depremleri Kaynaklı Yapısal Hasarların Adıyaman İli Özelinde İncelenmesi

Ömer Faruk Nemutlu<sup>1\*</sup>, Bilal Balun<sup>2</sup> ve Ali Sarı<sup>3</sup>

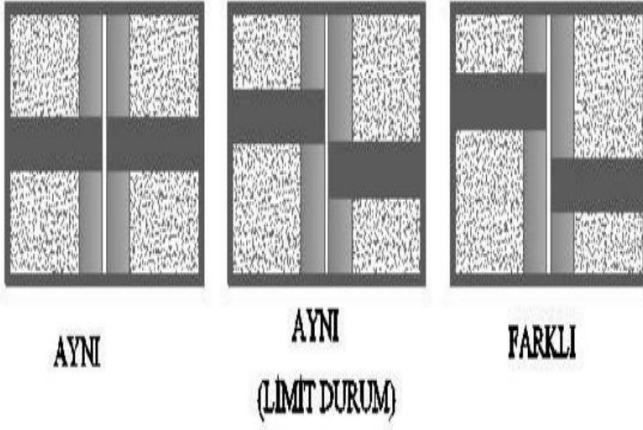
Bitişik nizam yapı durumunda deprem sırasında yeterli derz boşluğu bırakılmamış binalarda çarpışma ve çekiçleme etkileri görülmektedir. Binaların deprem kaynaklı hasarının seviyesini arttırmasının yanında hiç hasar almayan binaların hasarlı duruma gelmesine neden olmaktadır. Riskli binaların tespit edilmesine yönelik[9] hazırlanan yönetmelikte de bu durumdan bahsedilmektedir. Şekil 5'teki görsel durumu göstermektedir.

Şekil 5. Bitişik nizam durumunda döşeme seviyesinin farklı durumları

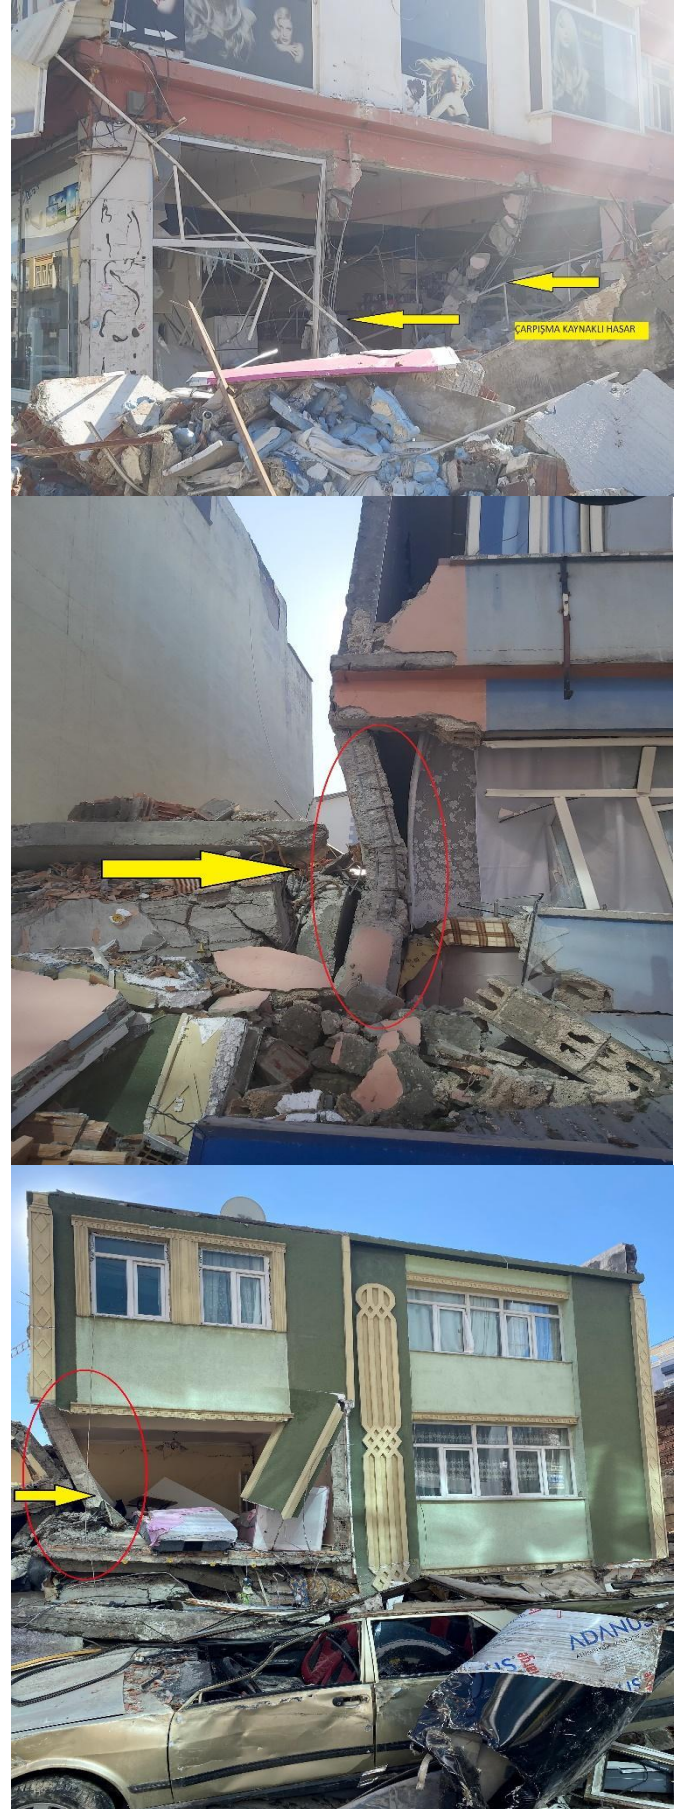
Şekil 6. Bitişik bina durumunda çarpışma ve çekiçleme etkisi

Yukarıda verilen Şekil 6 incelendiğinde binaların bitişik binanın tamamen göçmesi nedeni ile aldığı hasarlar görülmektedir. Üç binada incelendiğinde bitişikindeki binanın, incelenen yapıların kolon elemanlarına zarar verdiği görülmüştür. Bu tarz yapısal elemanlara verilen hasarların deprem durumunda engellenebilmesi için, ülkemizdeki deprem yönetmeliği bırakılacak boşluk durumu için sınırlamalara yer vermektedir. Bırakılacak derz boşluğu 6 m yüksekliğe kadar en az 30 mm olacak, sonraki her 3 m yükseklik için 10 mm ekleneceği Türkiye Bina Deprem Yönetmeliğinde[10] açıkça belirtilmektedir. Bu durum dikkate alınarak bitişik bina durumu hesaplara etki ettirilir ve yapılar ona göre inşa edilirse bu tarz hasarlar ile karşılaşılacağı düşünülmektedir. Ayrıca bitişik bina durumunda yapıların döşeme seviyelerinin aynı seviyede olması gereklidir. Farklı seviyelerde olduğu durumlarda birbirine temas eden iki farklı yapının döşeme elemanları deprem kaynaklı yatay hareket nedeni ile bitişikindeki binanın düşey yapısal elemanlarına zarar verebilir. Bu nedenle yapıların projelerinin onay durumunda bitişik nizam yapılan binalarda inşa edilecek binanın çevresinde önceden inşa edilmiş binaların kat seviyeleri, kat yükseklikleri ve döşeme seviyeleri dikkate alınarak projelendirme yapılmalıdır. Belediyelerin ve yapı denetim firmalarının proje onayı sırasında bu kontrolü gerçekleştirerek böylesi hasarların önüne geçilebilir.

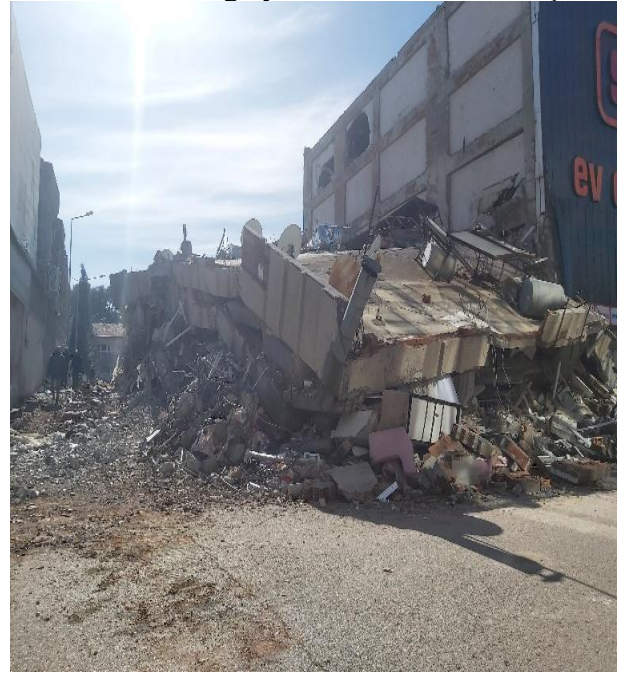
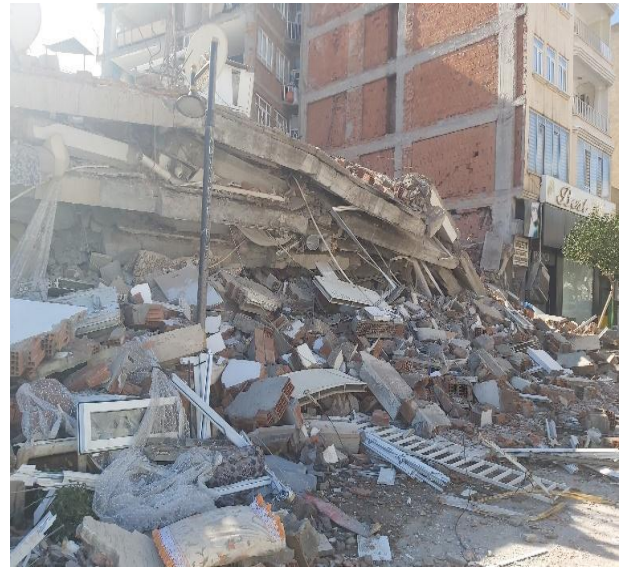
Şekil 7. Güçlü Kolon-Zayıf Kiriş Durumu Örnekleri

Deprem bölgesinde tamamen göçmüş olan yapılar incelendiğinde, özellikle eski yapılarda bu duruma çok rastlanmaktadır. Şekil 7'deki bina görselleri incelendiğinde katların sandviç şeklinde tamamen göçtüğü ama yatay elemanların çoğu binada tek parça halinde hasarsız kaldığı görülmektedir. Yönetmeliklerin güncel olmasıyla alakalı bir durum olmadığı da söylenebilir. Mevcut yapı stokunda 1975 yılında yürürlüğe giren yönetmelik dikkate alınarak yapılan binalarda bulunmaktadır. Yalnız, 1975 yönetmeliğinde dahi bu durumun önüne geçilmesi gerektiği, kolonların kirişlerden daha

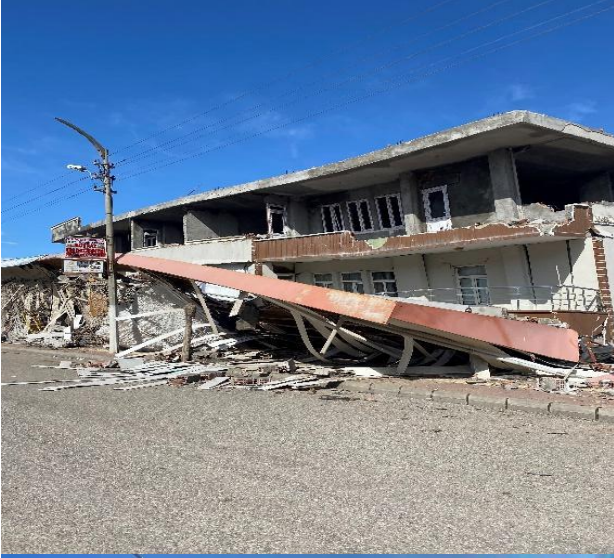
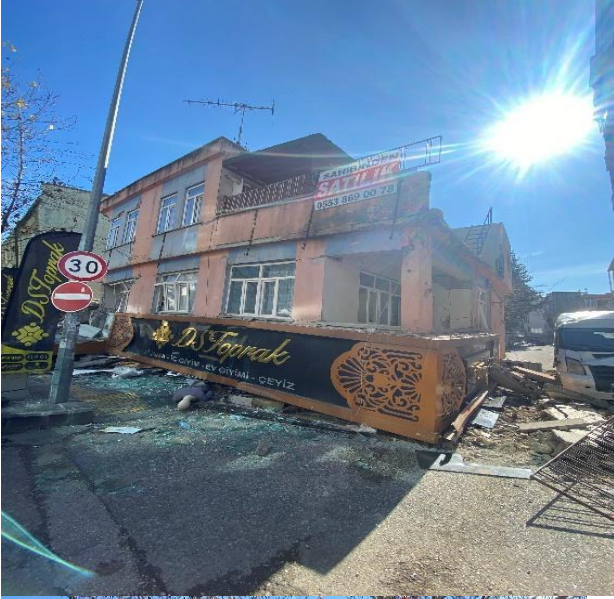
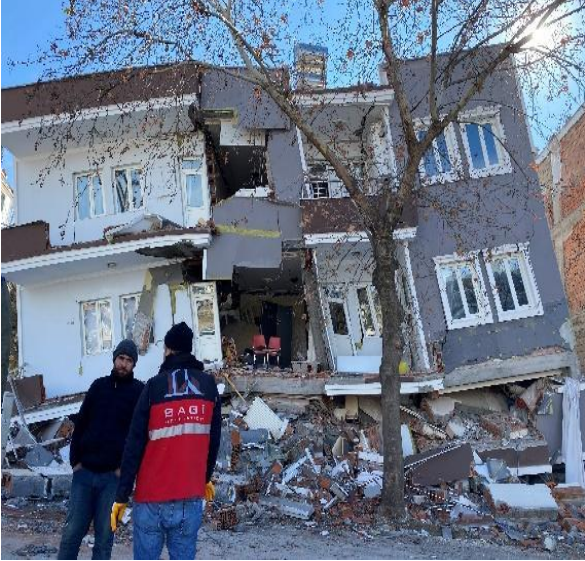
Yapıların genel olarak birbirinden bağımsız, kendine has yapısal taşıyıcı sistemleri vardır. Bunun nedeni yapıların taşıyıcı sistemleri kullanım amacına göre çeşitlilik göstermesidir. Bağımsız taşıyıcı sistemlere sahip olsa da, yapılar tasarlanırken hepsinde ortak gereklilik olarak gördüğümüz dayanım, rijitlik ve süneklik dengesini gözetmemiz gerekir. Bu bağlamda Türkiye'deki yapı stokuna bakıldığında, yapıların çoğunda giriş katlar diğer katlara göre kullanım amacına göre farklılık göstermektedir. Bu durum deprem yönetmeliklerinde açıkça belirtilen düzensizliklerdendir. Yapıların giriş katlarının farklı amaçla kullanılacağı durumlarda bu durumun yapısal tasarımda da göz önüne alınması gerekir. Deprem yönetmeliğinde, etkili kat kesme alanı olarak tanımlanan parametrenin, herhangi bir kattaki değerinin o katın alt veya üst katındakinden belirli bir oran dahilinde farklı olmaması istenir. Bu durum ülkemizdeki deprem yönetmeliğinde etkili kat kesme alanının bir alt veya üst katındaki etkili kat kesme alanına oranının 0.80'den az olması şeklinde sınırlandırılmıştır. Bu durumun sağlanamaması durumuna zayıf kat bir diğer ifade ile dayanım düzensizliği olarak isimlendirilir. Katlar arası ortalama görelî kat ötelemesi oranının 2.0'den büyük olması durumu ise yumuşak kat veya rijitlik düzensizliği olarak adlandırılır. Bu iki düzensizlikten biri veya ikisinin olduğu durumda yapılar o katta farklı davranış göstererek ciddi hasarlar alır[10], [13]. Genel olarak uygulamada bu duruma giriş katların ticari amaçlı olarak kullanıldığı yapılarda rastlanmaktadır. Giriş katların ticari amaçlar ile dolgu duvarlarının olmaması veya kat yüksekliklerinin yapının diğer katlara göre daha yüksek olması bu düzensizliklere dolayısıyla bu düzensizlikler kaynaklı hasarlara neden olmaktadır(Şekil 8). Bu düzensizlikler kaynaklı hasarlarda yapılar doğrudan giriş kat üzerine çökerek hasar alır. Bu düzensizliklere sahip katlara yumuşak kat ismi verilir. Bazı yapılarda üst katlar en ufak bir hasar almamasına rağmen bu durum nedeniyle yıkılmaktadır. Adıyaman ili şehir merkezinde yaptığımız gözlemlerde giriş katları ticari amaçlı kullanılan yapılarda bu duruma

Şekil 9. Yumuşak/Zayıf Kat Kaynaklı Yapısal Hasar Örnekleri

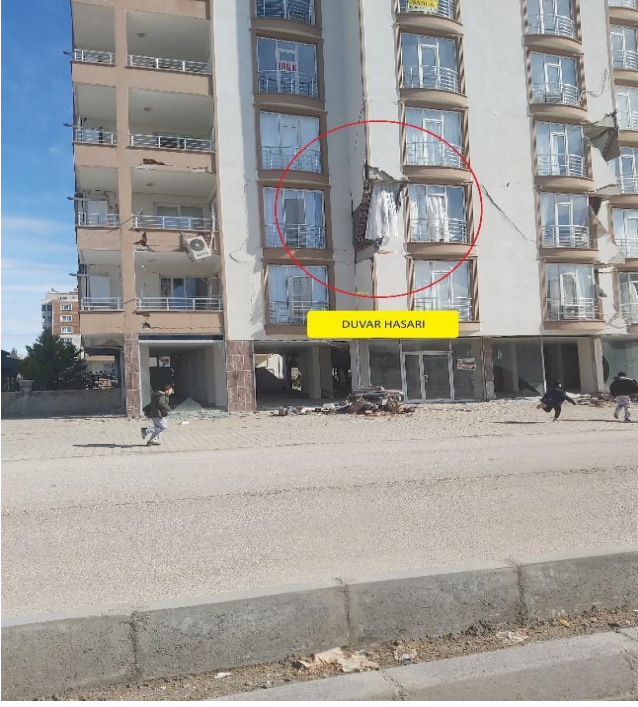
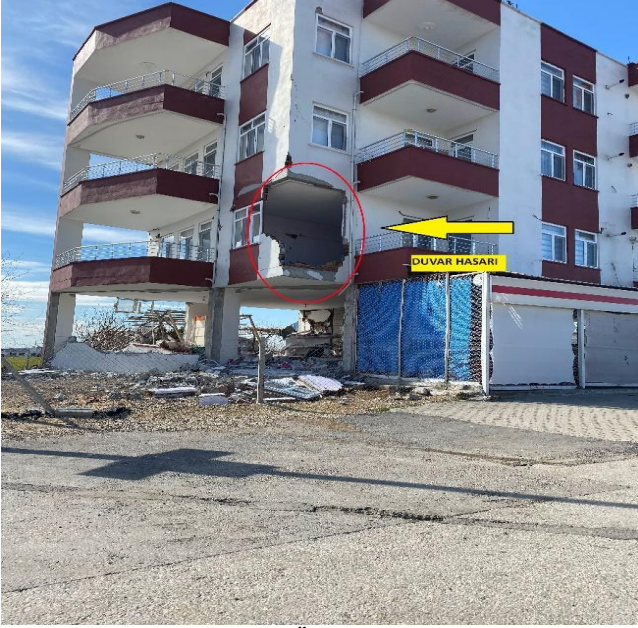
Yapılarda yapısal hasarların yanı sıra yapının taşıyıcı sistemine etki etmeyen yapısal olmayan hasarlarda depremler sırasında karşılaşılan durumlardandır. Bu hasarlar genel olarak taşıyıcı olmayan elemanlarda meydana gelmektedir. Çalışma kapsamında incelediğimiz binalarda yapıların çıkmalarının bulunduğu bölümlerde duvar hasarları gözlemlenmiştir. Yapıların bazı katlarında plan alanını büyütme için taşıyıcı çerçeve sistem dışına çıkılarak alan genişletilir (Şekil 10). Bunlara literatürde ağır kapalı çıkma ismi verilir. Betonarme yapıların tasarımında en temel kabullerden biri olan betonarmede uyum ilkesi nedeni ile yapılar üzerine gelen yükleri en kısa ve en hızlı yoldan zemine iletmeyi amaçlar [14], [15]. Bu yüklerin taşıyıcı sistemin sürekliliğini bozan elemanlar üzerine gelmesi durumunda o bölgelerde yapısal hasarlar meydana gelir. Bu hasarlar genel olarak kapalı çıkmalara yakın taşıyıcı sistem elemanlarında veya kapalı çıkmalar üzerinde bulunan dolgu duvarlarda meydana gelir. Dolgu duvarlar taşıyıcı elemanlara kıyasla daha düşük dayanımlara sahip olması nedeni ile üzerine gelen yükleri taşıyamaz ve hasar alırlar. Bu duruma örnekler, bu çalışma kapsamında da görülmüştür ve bu duruma ait örnekler Şekil 11'de verilmiştir. Şekil 11'de çıkmalar üzerindeki dolgu duvarlarda meydana gelen yapısal olmayan hasarlar görülmektedir.

Şekil 11. Ağır Çıkmalar Üzerindeki Dolgu Duvarların Hasar Durumları
