DEPREM ETKİSİNDE HASAR ALAN BETONARME YAPILARIN DÜZENSİZLİK TÜRLERİ YÖNÜ İLE İNCELENMESİ

Ayça AKBAŞ^{1*} ve Özlem ÇALIŞKAN²

¹İnşaat Mühendisliği Bölümü / Lisansüstü Eğitim Enstitüsü, Bilecik Şeyh Edebali Üniversitesi, Türkiye

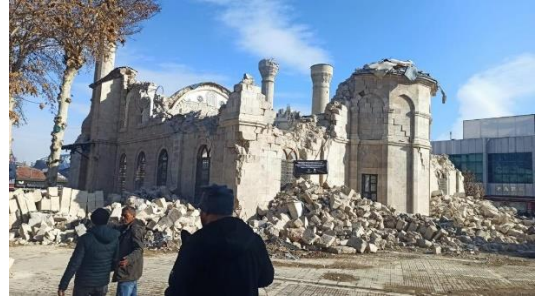
Tüm bu nedenler göz önüne alındığında ve meydana gelen depremlerden sonra büyük resme bakıldığında depremin kamu binaları, tarihi eser niteliği taşıyan yapılar, konutlar, kara ve demir yolları, betonarme ve yığma yapıları ciddi ölçüde etkilediği de gözler önüne serilmektedir. Örneğin; Şekil 2’de 6 Şubat 2023’te meydana gelen Kahramanmaraş depremlerinden sonra yıkılan bir tarihi yapının görseli verilmiştir.

Şekil 2. 6 Şubat 2023 Kahramanmaraş depremlerinden sonra Malatya’da yıkılan tarihi Yeni Camii

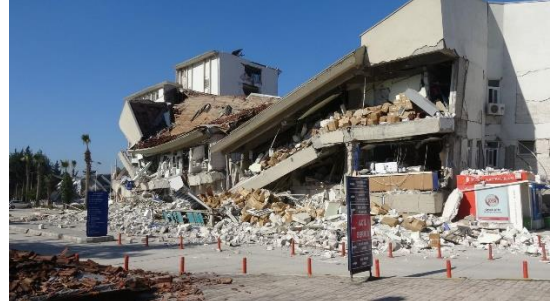
Şekil 3’te 6 Şubat 2023 depremleri nedeniyle Hatay’ın İskenderun ilçesinde bir bölümü yıkılan Eğitim ve Araştırma Hastanesi görseli verilmiştir.

Şekil 3. 6 Şubat 2023 Kahramanmaraş depremlerinden sonra Hatay’da bir bölümü yıkılan Eğitim ve Araştırma Hastanesi [6]

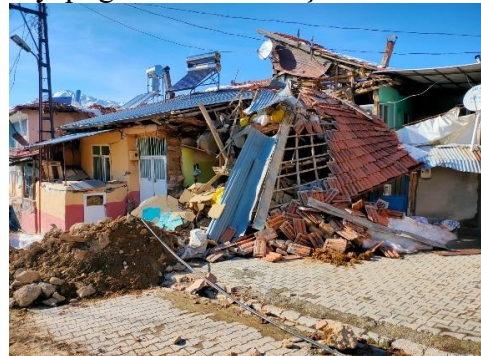
Şekil 4’te 6 Şubat 2023 Kahramanmaraş depremleri nedeniyle Malatya’da ağır hasar gören bir yığma yapı görseli sunulmuştur.

Şekil 4. 6 Şubat 2023 Kahramanmaraş depremlerinden sonra Malatya’da ağır hasar gören yığma yapı

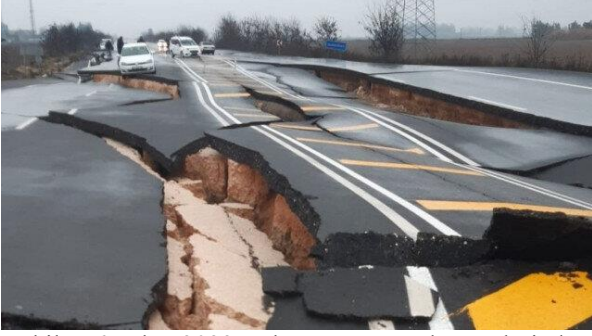
Şekil 5'te ise yine 6 Şubat 2023 Kahramanmaraş depremleri sonrasında Hatay Kırıkhan-Reyhanlı arasındaki yol hattında meydana gelen göçme hasarlarının görseli verilmiştir.

Şekil 5. 6 Şubat 2023 Kahramanmaraş depremlerinden sonra Kırıkhan-Reyhanlı yol hattında meydana gelen göçme hasarı [7]

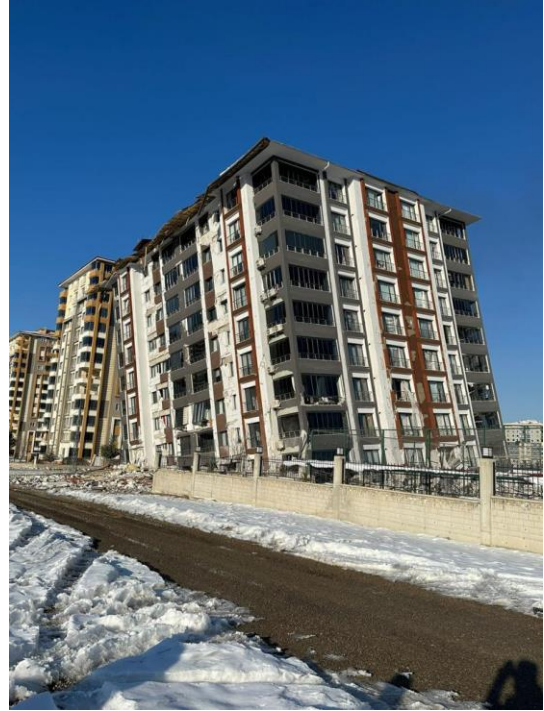
TBDY 2018'de A1 düzensizliği; "Birbirine dik iki deprem doğrultusunun herhangi biri için, herhangi bir katta en büyük görelî kat ötelemesinin o katta aynı doğrultudaki ortalama görelî ötelemesine oranını ifade eden Burulma Düzensizliği (A1 Türü Düzensizlik) katsayısı η_{bi} 'nin 1,2'den büyük olması durumudur" olarak tanımlanmaktadır [9]. A1 düzensizliği yapılarda burulma etkisine neden olmaktadır. Geometrik olarak düzensiz yapılarda, rijitlik dağılımı düzensiz yapılarda hem geometrik hem de rijitlik dağılımı bakımlarından düzensiz olan yapılarda ve gizli burulma düzensizliği olan yapılarda sıklıkla bu etki görülmektedir [10]. Şekil 6'da deprem etkisi altında burulma düzensizliği nedeniyle hasar alan yapı örnekleri görülmektedir.

Şekil 6. 6 Şubat 2023 Kahramanmaraş depremlerinden sonra Malatya'da A1 düzensizliği nedeniyle ağır hasar alan yapı örneği

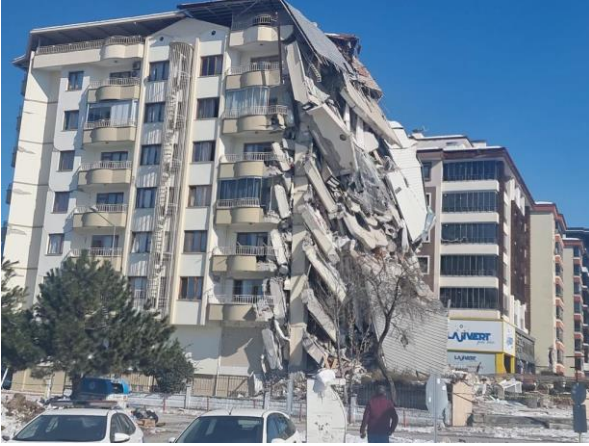
3) Döşemenin düzlem içi rijitlik ve dayanımında ani azalmaların olması durumu” olarak tanımlanmaktadır [9]. Yapılarda bırakılan gelişigüzel boşluklar, rijit bir diyafram olarak çalışması gereken döşemeleri kesintiye uğratmaktadır. Bu kesintiler nedeni ile döşemelere gelen yükler doğrudan kirişlere aktarılamayarak yapı içerisinde dolaşabilmekte ve düzensizlik yaratabilmektedir. Boşluklardan kaynaklı düzensizlikler sebebi ile kolonlara yük aktarımı zorlaşmakta olduğundan; kolonlar aşırı yer değiştirme yapmaktadır [10]. Şekil 7’de deprem etkisi altında döşeme süreksizliği düzensizliği nedeniyle ağır hasar gören bir yapı örneği görülmektedir.

Şekil 7. 6 Şubat 2023 Kahramanmaraş depremlerinden sonra Malatya’da A2 düzensizliği nedeniyle ağır hasar alan yapı örneği

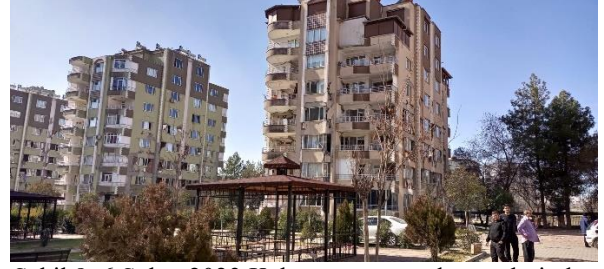
TBDY 2018’de A3 düzensizliği; “Bina kat planlarında çıkıntı yapan kısımların birbirine dik iki doğrultudaki boyutlarının her ikisinin de, binanın o katının aynı doğrultudaki toplam plan boyutlarının %20’sinden daha büyük olması durumu” olarak tanımlanmaktadır [9]. Bu düzensizlik özellikle zemin katların bir üst katlara göre daha küçük tasarlandığı yapılarda karşımıza çıkmaktadır. En büyük sakıncalarından biri ise bu tip yapılarda yapının kütle merkezinin çıkmalı yapı cephesine doğru kayma oluşturmasıdır [10]. Şekil 8’de deprem etkisi altında planda çıkıntılar bulunması düzensizliği nedeniyle hasar gören bir yapı örneği verilmiştir.

Şekil 8. 6 Şubat 2023 Kahramanmaraş depremlerinden sonra Adıyaman’da A3 düzensizliği nedeniyle hasar alan yapı örneği

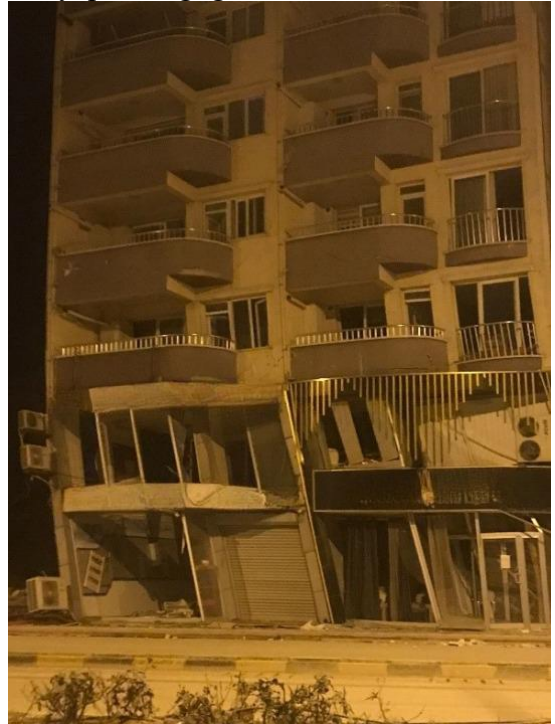
TBDY 2018’de B1 düzensizliği; “Betona binalarda, birbirine dik iki deprem doğrultusunun herhangi birinde, herhangi bir kattaki toplam etkili kesme alanının, bir üst kattaki toplam etkili kesme alanına oranı olarak tanımlanan Dayanım Düzensizliği Katsayısı η_{ci} ’nin 0.80’den küçük olması durumu” olarak tanımlanmaktadır [9]. Bu tip yapılarda genellikle zemin kat: dükkân, banka, mağaza vb. olarak kullanılmakta ve diğer katlara göre daha yüksek olarak tasarlanmaktadır. Bu durum; yalnızca yeni yapılarda değil, eski konut yapılarının ticarethane olarak kullanılmak üzere dönüştürülmesinde de görülmektedir. Bu tür yapılarda ayrıca düşey yönde rijitlik süreksizliği de gözlenmektedir [10]. Şekil 9’da deprem etkisi altında zayıf kat düzensizliği nedeniyle ağır hasar gören bir yapı örneği görülmektedir.

Şekil 9. 6 Şubat 2023 Kahramanmaraş depremlerinden sonra Hatay’da B1 düzensizliği nedeniyle ağır hasar alan yapı örneği

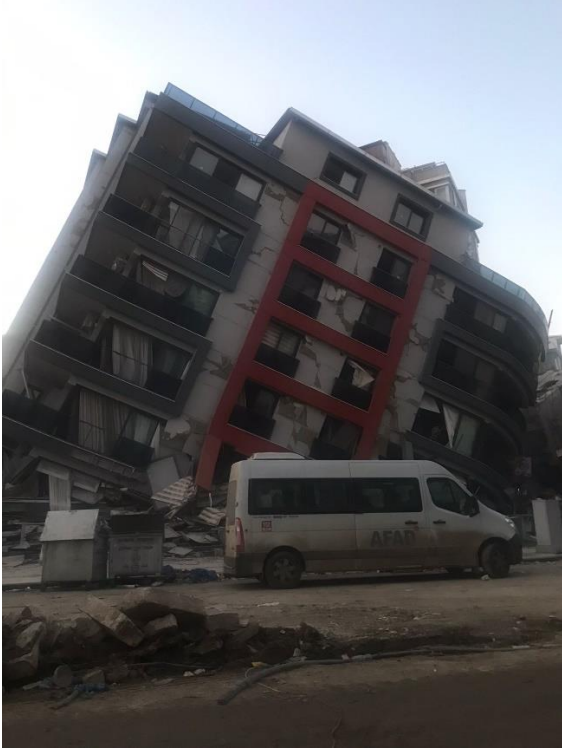
TBDY 2018’de B2 düzensizliđi; “Birbirine dik iki deprem dođrultusunun herhangi biri için, bodrum katlar dıřında, herhangi bir i’inci kattaki ortalama görelî kat ötelemesi oranının bir üst veya bir alt kattaki ortalama görelî kat ötelemesi oranına bölünmesi ile tanımlanan Rijitlik Düzensizliđi Katsayısı η_{ki} ’nin 2.0’den fazla olması durumu” olarak tanımlanmaktadır [9]. Tıpkı zayıf kat düzensizliđinde olduđu gibi yumuřak kat düzensizliđinde de zemin kat yüksekliđi ticari amaçlarla kullanılmak üzere diđer katlardan daha yüksek tasarlandığında ve cam vitrinli olarak kullanılan bu katlarda da sıklıkla gözlemlenmektedir [10]. Őekil 10’da deprem etkisi altında yumuřak kat düzensizliđi nedeniyle ađır hasar gören bir yapı örneđi görölmektedir.

Őekil 10. 6 Şubat 2023 Kahramanmarař depremlerinden sonra Hatay’da B2 düzensizliđi nedeniyle ađır hasar alan yapı örneđi

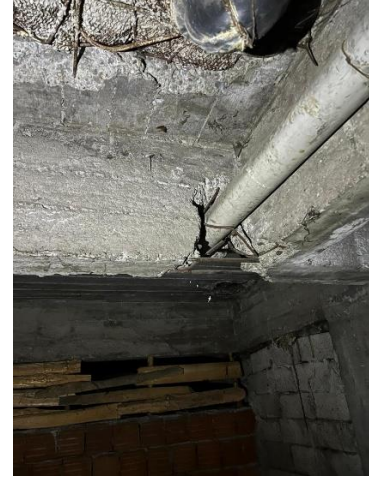
etmemektedir. Özellikle deprem bölgelerinde yer alan yapılar için oldukça tehlike arz eden bir durum olarak karřımıza çıkmaktadır. Düşey tařıyıcı elemanların üst katlarda devam etmemesi, kesitlerinin deđiřmesi, herhangi bir gerekçe ile bu elemanların sürekliliđini azaltacak veya tehlikeye sokacak birtakım işlemler yapılması (kolonlardan su boruları geçirilmesi, kolonları delerek yapılan yanlış kablolama sistemleri vb.), tařıyıcı elemanların beton dökümleri esnasında vibratör kullanılmayarak boşluklar bırakılması gibi nedenler de B3 tipindeki düzensizliklere neden olmaktadır [10]. Őekil 11 ve 12’de deprem etkisi altında tařıyıcı sistem elemanlarının süreksizliđi nedeniyle ađır hasar gören bir yapı örneđi görölmektedir.

Őekil 11. 6 Şubat 2023 Kahramanmarař depremlerinden sonra Malatya’da B3 düzensizliđi nedeniyle hasar alan yapının tařıyıcı eleman süreksizliđi örneđi

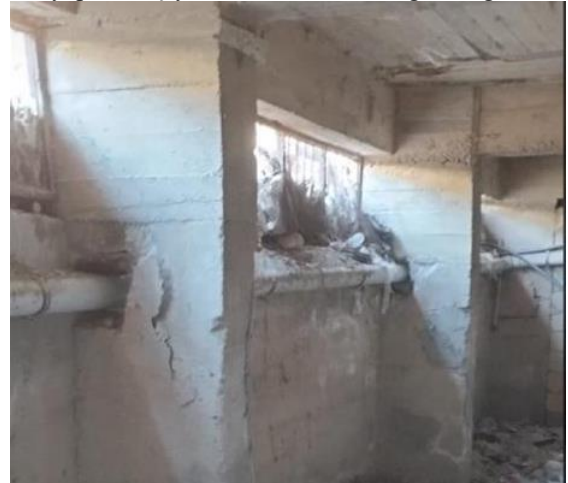
Őekil 12. 6 Şubat 2023 Kahramanmarař depremlerinden sonra Kahramanmarař’ta B3 düzensizliđi nedeniyle hasar alan yapının tařıyıcı eleman süreksizliđi örneđi

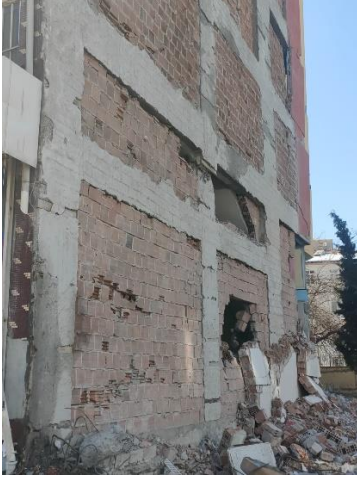
Mevcut yapılarda bulunan kolonların birinin veya birkaçının kademeli temel, asma kat, kolonun orta noktasından saplanan kiriş, guseli kolon, guseli kiriş, ara kat kirişleri, tesisat katı vb. gibi durumlarda daha kısa olması durumunda görülen düzensizlik türüdür. Kısa kolonlar çok büyük kesme kuvvetlere maruz kaldığından yapılar için büyük tehlike arz etmektedir [10]. Şekil 13'te deprem etkisi altında taşıyıcı sistem kısa kolon etkisi nedeniyle hasar gören bir yapı örneği görülmektedir.

Şekil 13. 6 Şubat 2023 Kahramanmaraş depremlerinden sonra Kahramanmaraş'ta C1 düzensizliği nedeniyle hasar alan yapının kısa kolon etkisi örneği

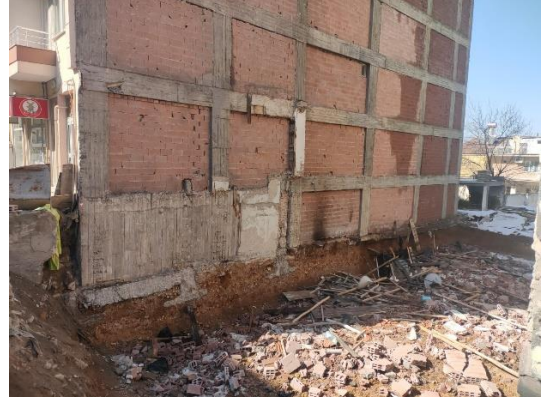
Betonarme yapıların tasarımında güvenlik ilkesinden sonra ekonomiklik ilkesi gelmektedir. Bu gerekçe ile de yapıların projelendirilmesi aşamasında en önemli taşıyıcı eleman olan kolonlar kirişlere göre daha güçlü olarak tasarlanmaktadır. Yapıların projelendirilmesi aşamasında betonarme kolonlar kirişlere göre daha zayıf diğer bir deyişle kesit olarak daha küçük tasarlandığında bu düzensizlik türü ortaya çıkmaktadır [10]. Şekil 14'de deprem etkisi altında güçlü kolon zayıf kiriş düzensizliği nedeniyle hasar gören bir yapı örneği görülmektedir.

Şekil 14. 6 Şubat 2023 Kahramanmaraş depremlerinden sonra Malatya'da C2 düzensizliği nedeniyle hasar alan yapının taşıyıcı eleman görseli

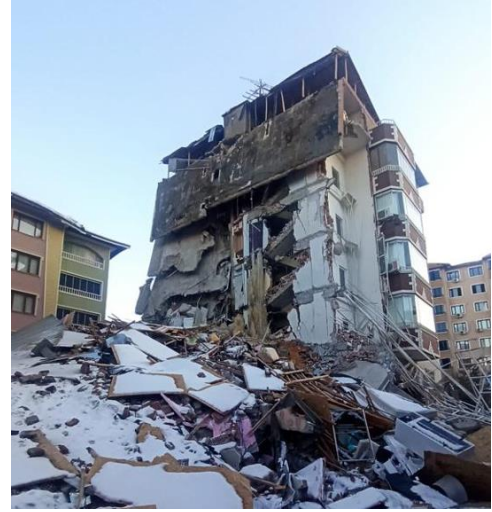
Bu tip düzensizlikte yapılar arasında inşa edilecek yeni yapı için diğer yapılar arasında gereken derz boşluğu bırakılmamasından veya geometrik olarak düzensizliği bulunan yapıların gereken derz boşluğu ile ayrılarak inşa edilmemesinden kaynaklı olarak çarpışma ve burulma etkileri yaşanmaktadır [10]. Şekil 15'te deprem etkisi altında çarpışma etkisi nedeniyle ağır hasar gören bir yapı örneği görülmektedir.

Şekil 15. 6 Şubat 2023 Kahramanmaraş depremlerinden sonra Malatya'da C3 düzensizliği nedeniyle ağır hasar alan yapının örneği

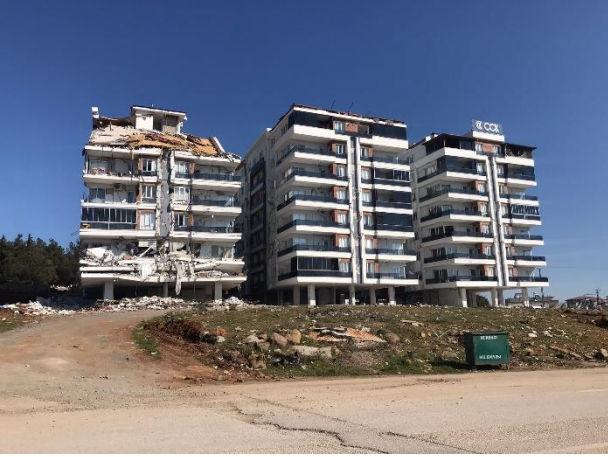
verilebilir. Yanyana inşa edilen yapılarda bile gözlemlenebilen bir durum olarak karşımıza çıkmaktadır.[10]. Şekil 16'da bu duruma örnek olarak yanyana inşa edilen 3 yapıdan birinin zemin özellikleri nedeniyle diğerlerine göre daha fazla hasar alması örneği ve Şekil 17'de deprem nedeni ile devrilen bir yapı örneği verilmiştir.

Şekil 16. 6 Şubat 2023 Kahramanmaraş depremlerinden sonra Hatay'da yapı-temel-zemin uyumsuzluğu nedeniyle ağır hasar alan yapının örneği

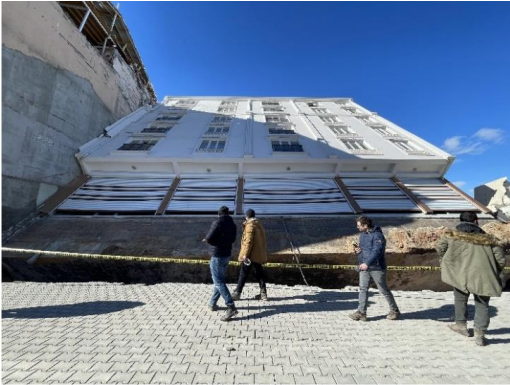
Şekil 17. 6 Şubat 2023 Kahramanmaraş depremlerinden sonra Adıyaman'da yapı-temel-zemin uyumsuzluğu nedeniyle ağır hasar alan yapının örneği [11]
