06 Şubat 2023 Kahramanmaraş (Pazarcık, Elbistan) Depremleri Sonrası Betonarme Binalarda Gözlenen Hasar Durumları

Anahtar Kelimeler – Pazarcık (Kahramanmaraş) Depremi, Elbistan (Kahramanmaraş) Depremi, Betonarme Yapılar, Hasar Değerlendirmesi

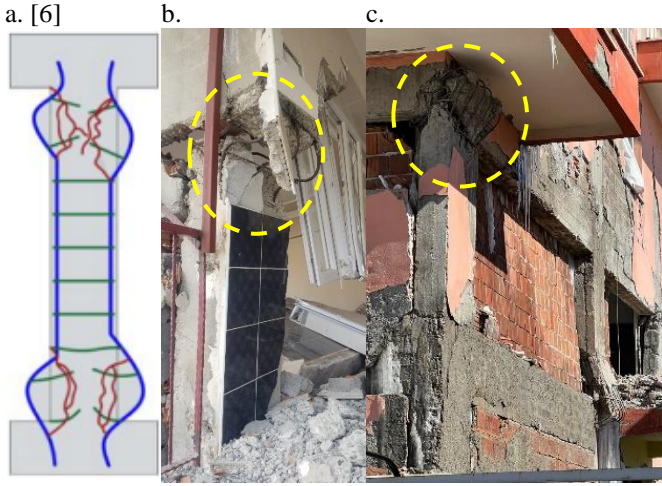
Şekil 5. Çevrimsel eğilme hasarı

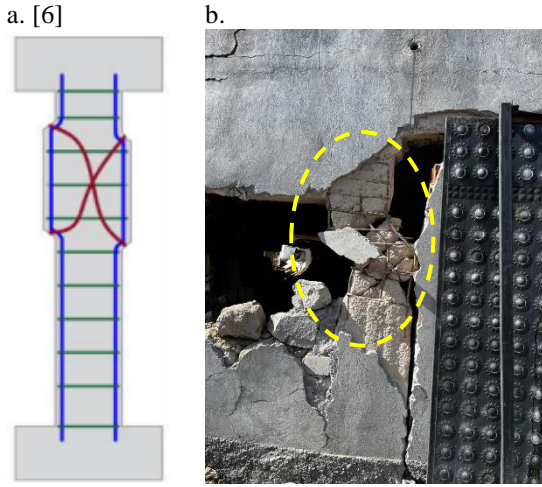
Şekil 6. Çevrimsel kesme hasarı

Betonarme kolon elemanlarda eğer deprem etkisi ile söz konusu olan kesme kuvveti taşıma kapasitesini aşarsa kolon elemanlarda bu durum genellikle 45° eğimli çatlaklar ile belirginleşen hasarlara neden olur [6].

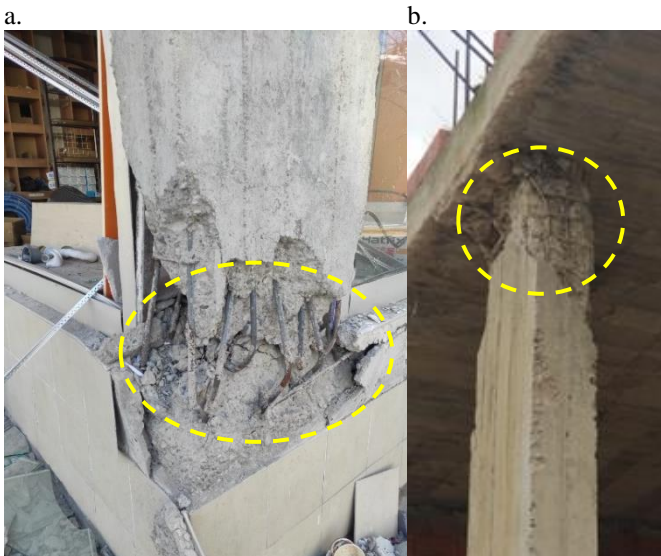
Şekil 7. Kolon hasarı

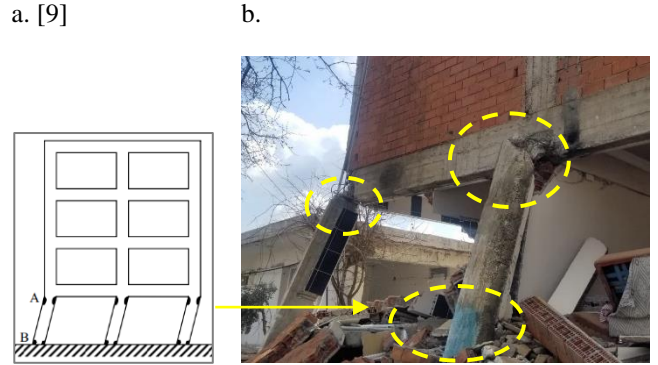
Deprem sonrası yapının zemin katında kolon uç bölgelerinde mafsallaşma Şekil 8.a'da, göçme durumu ise Şekil 9.a'da şematik olarak verilmiştir [9]. Saha gözlemlerine dayalı zemin kat hasarları Şekil 8.b ve Şekil 9.b'de verilmiştir.

Şekil 8. Zemin kat kolonlarında mafsallaşma hasarı

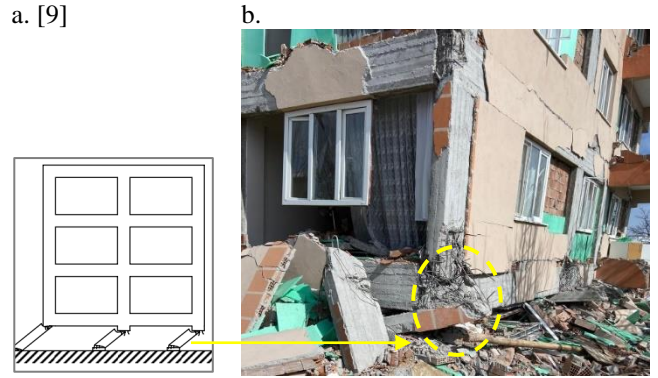
Şekil 9. Zemin kat kolonlarında göçme hasarı

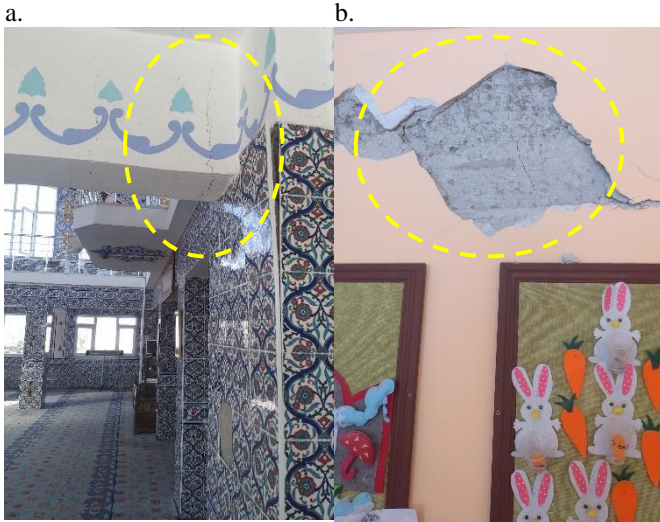
Kiriş elemanlarda eğilme çatlakları boyuna donatı eksikliğinden kaynaklanırken; kayma çatlakları sargı donatısının eksikliğinden kaynaklanır. Deprem etkisi tersinir olduğundan, deprem etkisiyle kirişin aynı ucunda hem pozitif hem de negatif momentler meydana gelebilir. Bu olay, pozitif momentler iyi dikkate alınmadan projelendirilmiş kiriş mesnet bölgelerinde eğilme çatlaklarına ve ağır hasar sonuçlu mafsallı oluşumlarına sebebiyet verebilir [10].

Kiriş elamanların üst ve alt yüzeylerinde ortaya çıkan sıyrılmaya hasarı deprem sonrası sık karşılaşılan hasar durumlarıdır. Ayrıca tali (saplama) kirişlerin esas kiriş ile birleşim noktalarında kesme ve eğilme çatlaklarının görülmesi de muhtemeldir [6], [10]. Saha gözlemlerine dayanan betonarme kiriş elemanlardaki hasar durumları Şekil 11’de verilmiştir.

Şekil 11. Kiriş elemanlarda hasar durumları

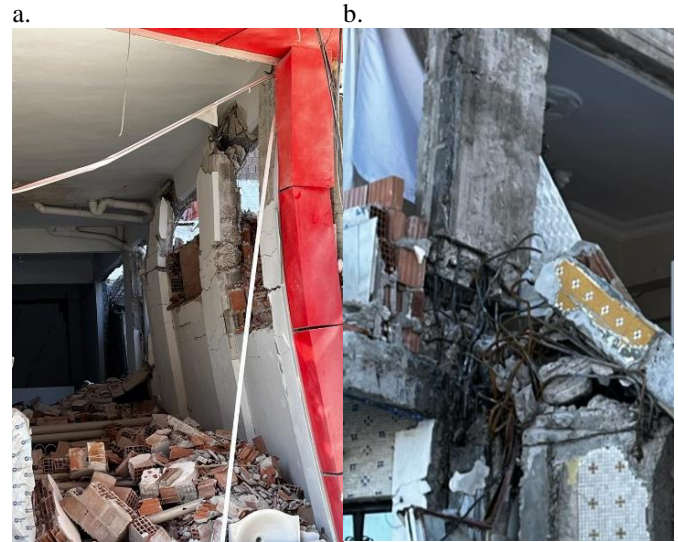
Kolon-kiriş birleşim bölgelerindeki hasarların nedenleri genellikle sargı donatısı ve filiz boyunun eksik ya da yanlış uygulanmasından ileri gelir. Şekil 12 ve Şekil 13’te kolon-kiriş birleşim bölgesi hasarları verilmiştir. Şekil 12.a’da zemin katta meydana gelen hasar durumu tüm yapıda süreklilik göstermemesine rağmen Şekil 12.b’de verilen kolon-kiriş hasarı yapının tüm katlarında raporlanmıştır.

Şekil 12. Kolon-kiriş birleşim bölgesi hasarı

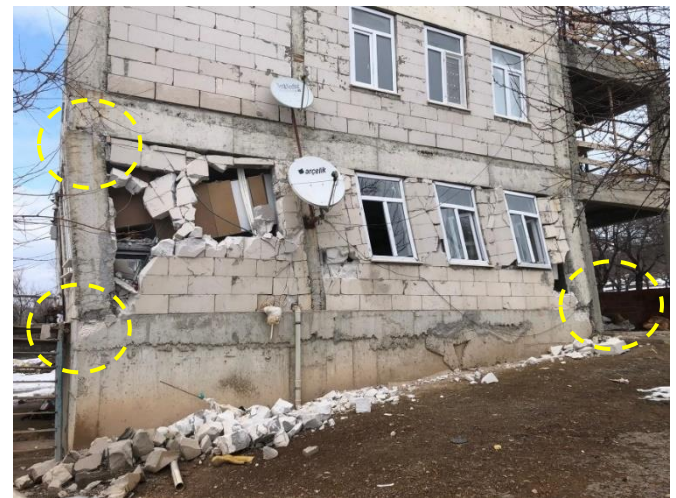
Şekil 13. Kolon-kiriş birleşim bölgesi hasarları

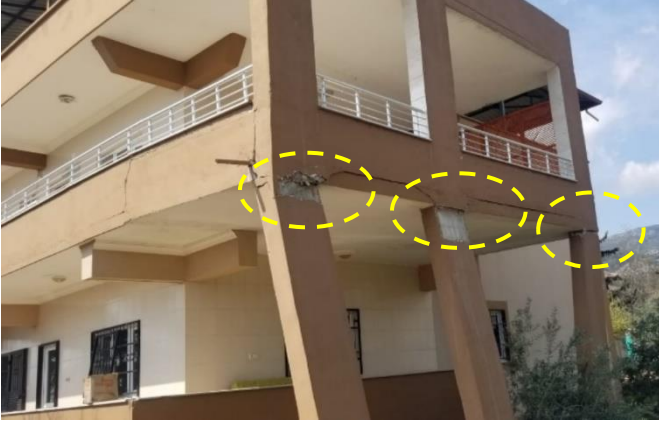
Kirişlerin boyuna donatıları kolonlar ile birleşim bölgelerinde yeterli ankre edilmelidir. Yeterli ankre edilmeyen kolon-kiriş birleşim bölgesinde donatılar deprem sonrası betondan kolaylıkla sıyrılır. Betondan sıyrılan donatı kirişlerde beklenen moment kapasitesine erişimi kısıtlar ve mafsallaşma söz konusu olur. Şekil 14’te saha gözlemlerine dayalı kolon-kiriş birleşim bölgesindeki hasar durumunu vermektedir.

Şekil 14. Kolon-kiriş birleşim bölgesi hasarları

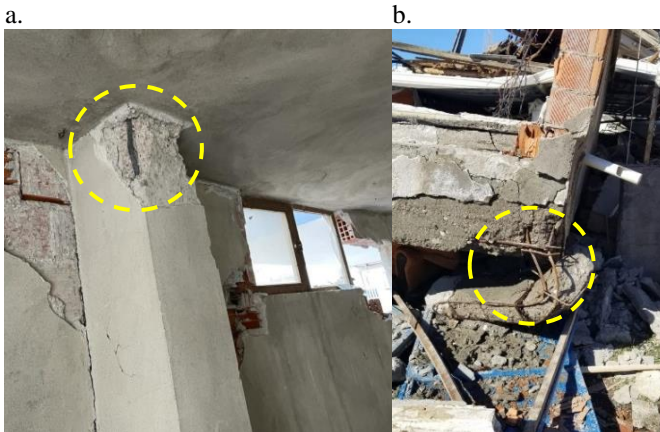
Sargı etkisi; betonarme elamanlarda enine donatılar ile boyuna donatıların sargılanması olarak yorumlanır. Sargı donatısından beklenen; kolonun kesme kuvvetine karşı dayanımını, betonun sünekliğini ve boyuna donatıdaki bindirme eklerinde aderansı artırmaktır [10]. Şekil 15 ve 16’da sargı donatısının eksik ya da hatalı uygulamasına bağlı olarak deprem bölgesindeki betonarme yapılarda gerçekleşen hasar durumları verilmiştir.

Şekil 15. Eksik sargı donatısı ve yetersiz donatı kullanımına bağlı hasarlar

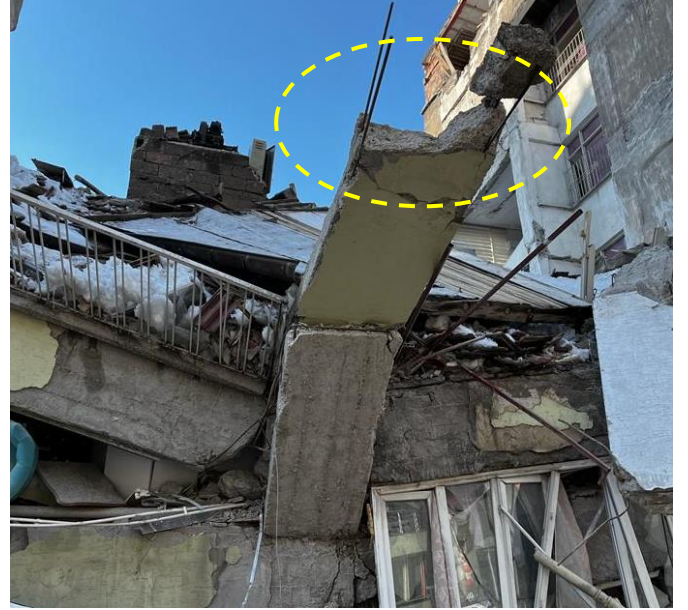
Şekil 16. Donatı türü ve sargı donatısı eksikliğine bağlı hasarlar

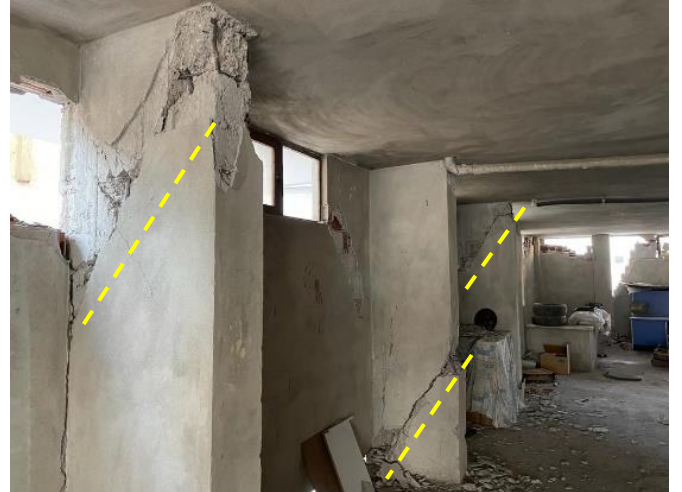
Özellikle yapıların alt katlarında ticari amaçlı olarak depo ve benzeri kullanım amacına hizmet eden bölümlerde kolon tam boyunca örülmeyen duvar elemanlar bant pencere olarak tanımlanır. Kısa kolon oluşumuna neden olan bant pencere uygulaması Türkiye’de ve özellikle Kahramanmaraş depremi sonrası çalışmaya konu olan illerde sıklıkla karşılaşılan bir durumdur (Şekil 17).

Şekil 17. Bant pencere ve kısa kolon etkisine bağlı hasarlar

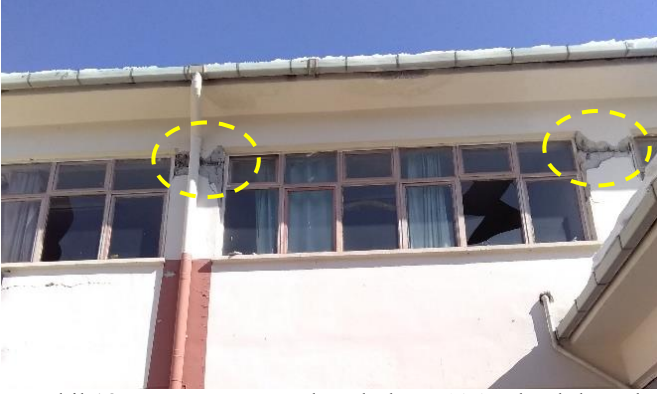
Kısa kolon oluşumunun söz konusu olduğu betonarme elemanlarda deprem etkisi ile yatay yükler, kolonlarda moment ve kesme kuvveti olarak etkili olur [8]. Her ne kadar kolon boyu eklenen duvar elamana bağlı olarak kısalmış olsa da eğilme rijitliği artar. Hesap tasarımında esas alınan kolon boyu yapılan bant pencere uygulaması ile kısaldığı için moment boyu da kısalmış olur. Bu durum kolonda kesme kapasitesinin eğilme kapasitesinden düşük olması anlamına gelir ve oluşan hasarda kesme kuvveti etkisi ile olur. Genellikle, bant pencere uygulaması ve buna bağlı kısa kolon oluşumlarından kaynaklanan betonarme kolon hasarları yapı en alt katlarında (Şekil 17 ve Şekil 19.a) raporlanmış olsa da diğer katlarda da gerçekleşmesine dair görseller Şekil 18 ve 19.b'de verilmiştir.

Şekil 18. Bant pencere ve kısa kolon etkisine bağlı hasarlar

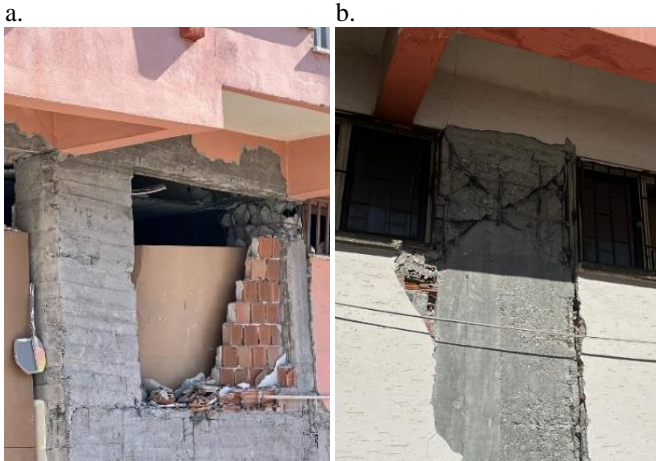
Şekil 19. Kısa kolon etkisine bağlı hasarlar

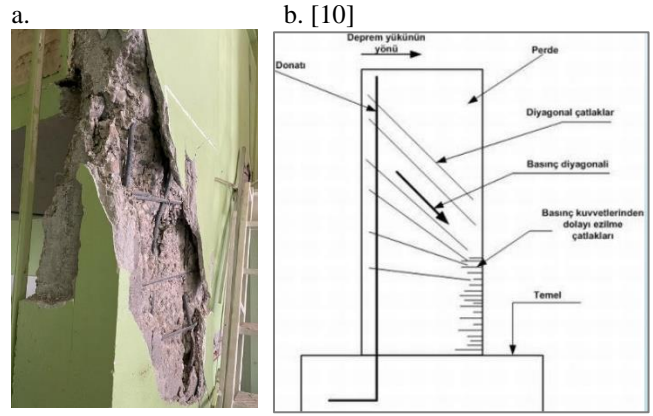
gevrek bir davranışın sonucu olarak yorumlanan kesme hasarı daha sık karşılaşılan bir hasar durumudur [6], [9]. Şekil 20'de perde elemanlarda deprem etkisine bağlı hasar durumları verilmiştir.

Perde duvarlarda hasar türlerinin gerçekleşmesinde betonarme perde elemanların yükseklik/genişlik oranından büyük oranda etkilendiği kabul edilmektedir. Kısa perdelerde (yükseklik<genişlik) kesme kuvveti etkisi ve bu etkiye bağlı hasar durumları baskındır. Gözlenen çatlaklar da bu oluşuma uygun olarak kesme kuvvetinden ortaya çıkar. Az-katlı perdeli yapılarda genellikle perde yüzeyinde yatayla yaklaşık olarak 45° eğim yapan kesme çatlakları görülür. Çok katlı perdeli yapılarda ise çoğunlukla alt katlardaki perdelerde eğilme çatlakları gerçekleşir (Şekil 20.b) [9], [10].

Şekil 20. Depreme bağlı perde duvar hasarı

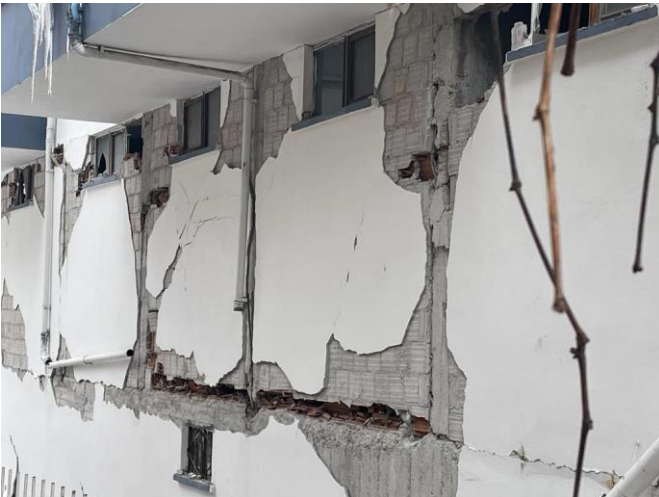
Yapının her noktasında eşit ölçüde oturma olarak değerlendirilen düzgün oturma durumu [6] devrilme deformasyon durumundan daha az hasar düzeyleri ile kendini gösterir. Devrilme durumunda yapı temelinin karşılıklı iki noktadan farklı düzeyde oturmalar gerçekleştirmesi ve buna bağlı olarak farklı kesitlerde farklı düzeyde deplasmanların varlığı söz konusudur. Şekil 22’de zemine bağlı oturma hasarı verilmiştir.

Şekil 22. Zemine bağlı oturma hasarları
