Kahramanmaraş depremlerinde mimari ahşap taşıyıcıların sismik kabiliyetlerinin incelenmesi

Cebrail Açık

Mobilya ve iç mekân Tasarım alanı / Onikişubat İlçe Milli Eğitim Müdürlüğü, Onikişubat Kahramanmaraş Türkiye

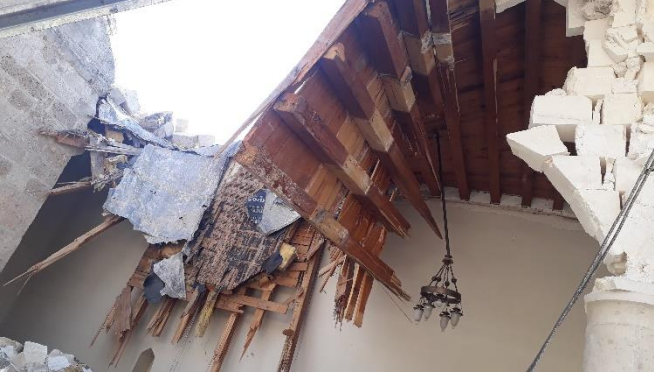
Şekil 2. Boğazkesen camii çatısı

ahşap yapılar, ikincisi aynı inceleme alanındaki depremden hasar görmeyen ahşap yapılar ve üçüncüsü ahşap yapılarla ilintili olan ahşap olmayan yapılardır. Aşağıda Şekil 2’de Boğazkesen Camisinin hasar gören çatısı gösterilmiştir. Burada yıkılmadan önce taş duvara binen ahşap çatının vernik sürülmemiş açık renkli kısmı, ahşap taşıyıcıların altındaki taş dolgu duvarı yıkılmasına rağmen ahşap çatının ayakta kaldığını göstermektedir.

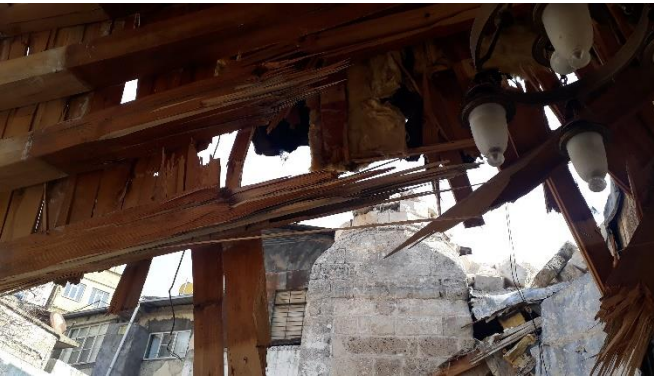
Şekil 3. Boğazkesen Camii ahşap taşıyıcılar

Aşağıda Şekil 3’de Boğazkesen Camisinin hasar gören ahşap taşıyıcıları gösterilmiştir. Burada yüksek gerilmelere dayanamayan taşıyıcının kırıldığı, ancak kırılma noktasındaki tahribatın taşıyıcının diğer noktalarına yaymadığı görülmektedir. Çam ağacının kırılma noktasındaki zikzaklı yapısının güçlü lifsel yapısı sonucu kırılmamak için direnç göstermesinden kaynaklandığı değerlendirilmektedir.

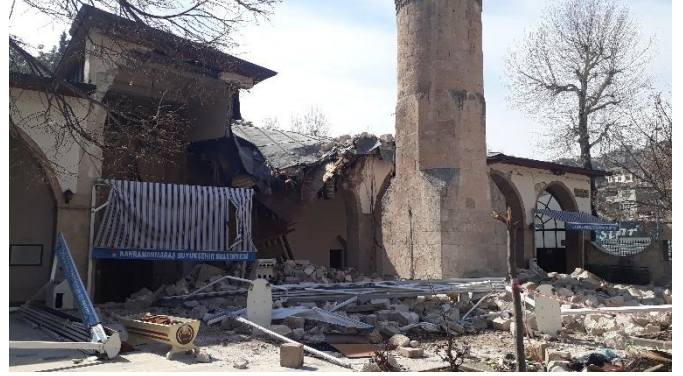
Şekil 4. Ulu Camii hasarlı görüntüsü

Aşağıda Şekil 4’de Ulu Caminin hasar gören yığma taş duvarlarının yıkıldığı ama Şekil 5’te ise

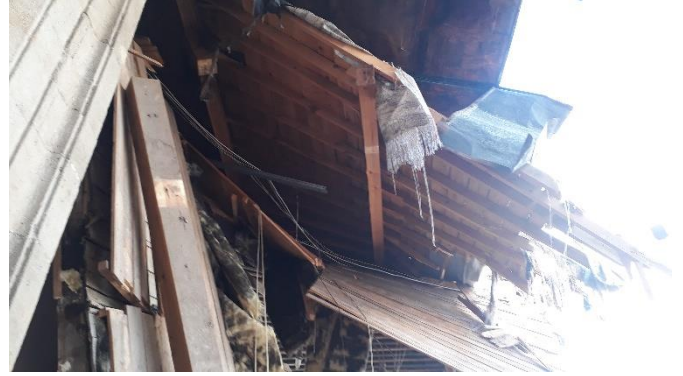
Şekil 5. Ulu Caminin hasar gören ahşap çatısı

ahşap çatının ayakta kalmayı başardığı görülmektedir.

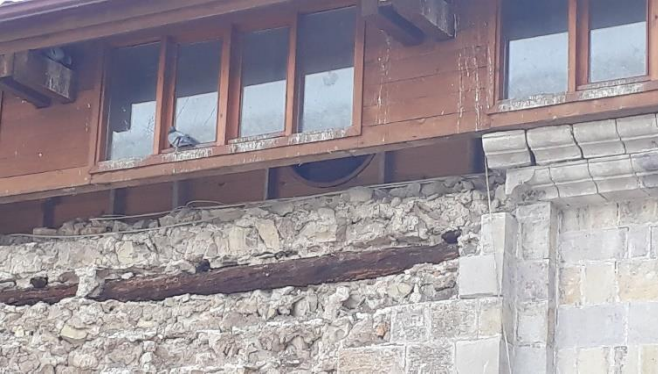
Şekil 8. Hasar gören Arasa camii

Aşağıdaki Şekil 8’de görülen Arasa Camisinin duvarları yıkılmaya yüz tutarken üzerindeki ahşap yapı henüz bir hasar görmemiştir. Şekil 9’da ise ahşap çatının sadece gerilme noktasından kırıldığı ancak bu kırılmanın yapının devamına yayılmadığı görülmektedir.

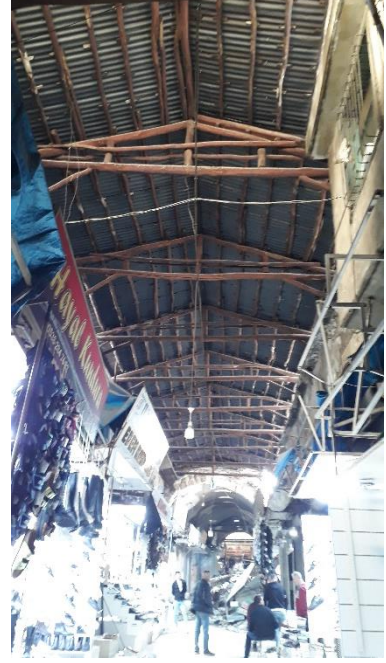
Şekil 10. Kapalı çarşı ahşap çatı

Aşağıdaki Şekil 10’da son derece geleneksel yöntemle yapılmış Kapalı Çarşının bir kısmında bulunan ahşap iskeletli çatının depremden etkilenmediği görülmektedir.

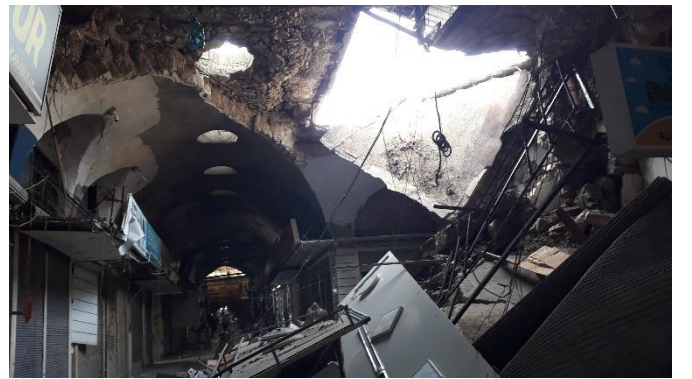
Şekil 11. Kapalı çarşı taş kubbeli çatı

Aşağıdaki Şekil 11’de Kapalı Çarşı taş kubbe çatısı depremden kısmen hasar görmüştür. Ancak taş yığma yöntemiyle yapılan bir çatının bu kadar az hasar görmesi kubbe yöntemiyle örülmesinden kaynaklandığı değerlendirilmektedir.

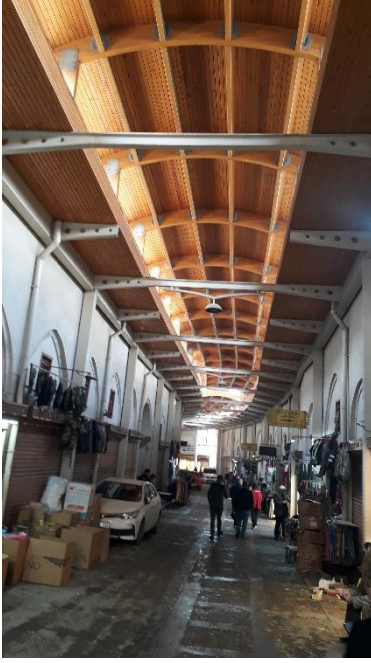
Şekil 12. Kapalı ahşap kubbeli çatı

Aşağıdaki Şekil 12’de Kapalı Çarşıda modern yöntemlerle yapılmış ve depremden hiç hasar görmemiş ahşap çatı görülmektedir. Bu dayanımın kubbe tarzı yapılması ve metal bağlantı elemanlarıyla konstrüksiyon oluşturulmasından

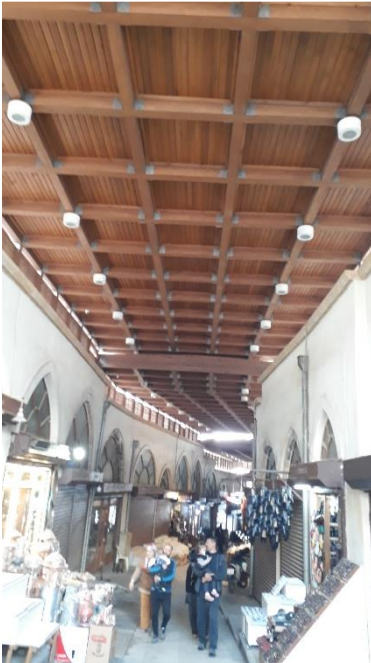
Şekil 13. Kapalı çarşı modern ahşap çatı

kaynaklandığı değerlendirilmektedir. Şekil 13'te ise uzun açıklıkların modern konstrüksiyonlu ahşap taşıyıcılarla kapatıldığından depremden etkilenmediği görülmektedir.
