Yeraltı Yapılarının Sismik Hasar Görebilirliği ve İyileştirme Stratejileri: Kahramanmaraş Tünelleri Üzerine Bir Örnek Çalışma

(2nd International Conference on Recent Academic Studies ICRAS 2023, October 19-20, 2023)

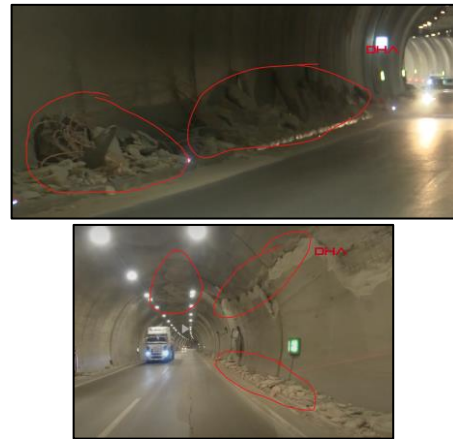
Şekil 1. Kahramanmaraş depremi sonrası tünellerde oluşan moloz dökülmesi ve yırtıklar [9]

Genel olarak tüneller içerisinde moloz düşmesi ve yarılmaların oluştuğu endişe verici seviyede yarılmaların olduğu görülmüştür.

Başka bir deprem sonrası bu hasarların oluşmaması ve hasarlı tünellerin onarımı için kullanılabilir en iyi yöntem lif takviyeli püskürtme beton yöntemidir.
