06 Şubat 2023 Kahramanmaraş (Pazarcık, Elbistan) Depremleri Sonrası Betonarme Binalarda Gözlenen Hasar Durumları

Anahtar Kelimeler – Pazarcık (Kahramanmaraş) Depremi, Elbistan (Kahramanmaraş) Depremi, Betonarme Yapılar, Hasar Değerlendirmesi

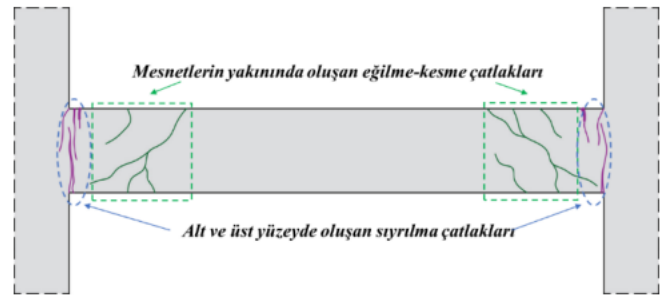
Şekil 10. Kiriş elemanlarda hasar durumları [6]

Deprem sonrası betonarme kiriş elemanlarda genellikle beklenen ve gerçekleşmesi muhtemel olan hasar durumları Şekil 10'da verilmiştir [6]. Betonarme kiriş elemanlarda mesnetlere yakın lokallerde meydana gelen eğilme-kesme çatlakları önemli hasar ve göçme durumları ile sonuçlanmaktadır.

Kiriş elemanlarda eğilme çatlakları boyuna donatı eksikliğinden kaynaklanırken; kayma çatlakları sargı donatısının eksikliğinden kaynaklanır. Deprem etkisi tersinir olduğundan, deprem etkisiyle kirişin aynı ucunda hem pozitif hem de negatif momentler meydana gelebilir. Bu olay, pozitif momentler iyi dikkate alınmadan projelendirilmiş kiriş mesnet bölgelerinde eğilme çatlaklarına ve ağır hasar sonuçlu mafsallı oluşumlarına sebebiyet verebilir [10].
